**RELAZIONE DI AGGIORNAMENTO SULLE  
OPERE PER LA MESSA A DEGLI IMMOBILI  
DELLA SOCIETÀ E VERIFICA STATO  
MANUTENTIVO**

**Dott. Ing. Emanuele Mori**

# **RELAZIONE DI AGGIORNAMENTO SULLE OPERE PER LA MESSA A NORMA TECNICO-URBANISTICA DEGLI IMMOBILI DELLA SOCIETÀ AI FINI DELL'AGIBILITÀ'**

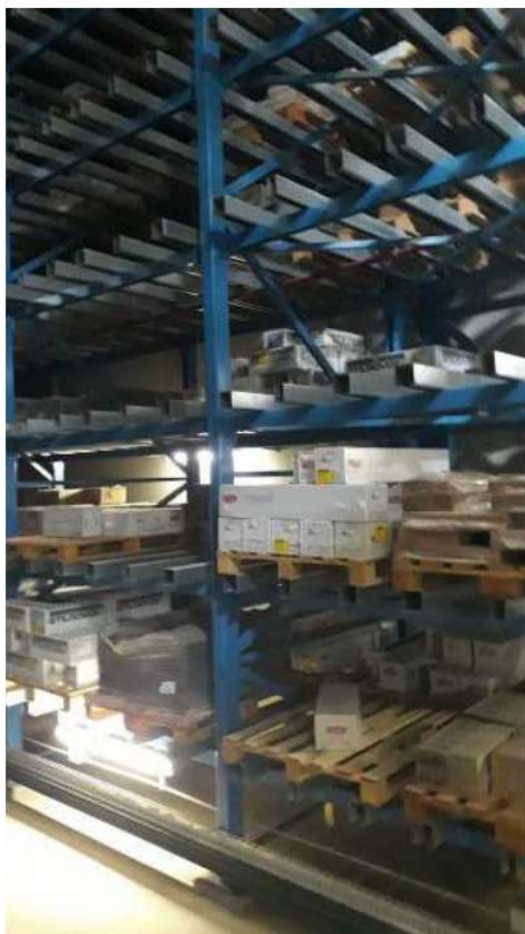
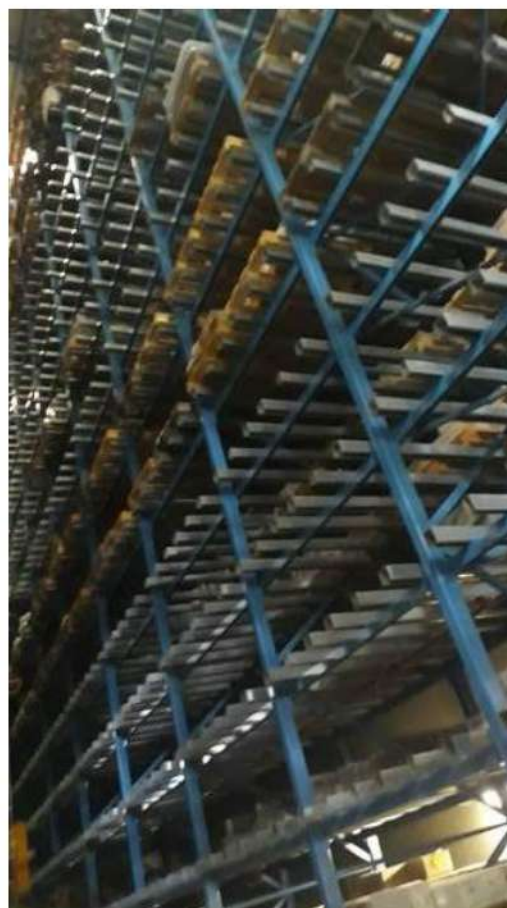
All'interno del magazzino meccanizzato non si rilevano problematiche evidenti; è presente molto meno materiale rispetto a periodi passati, pertanto deve essere solamente verificata, in considerazione delle prescrizioni di utilizzo dello stesso riportate nei manuali d'uso e manutenzione, che vengano rispettate le condizioni previste nel progetto dello stesso, garantendo una distribuzione dei carichi maggiore in basso.

Il gestore ha dichiarato di provvedere a fare delle ricompattazioni in modo da far riallineare le quantità alle posizioni come previsto dal programma del magazzino automatico.

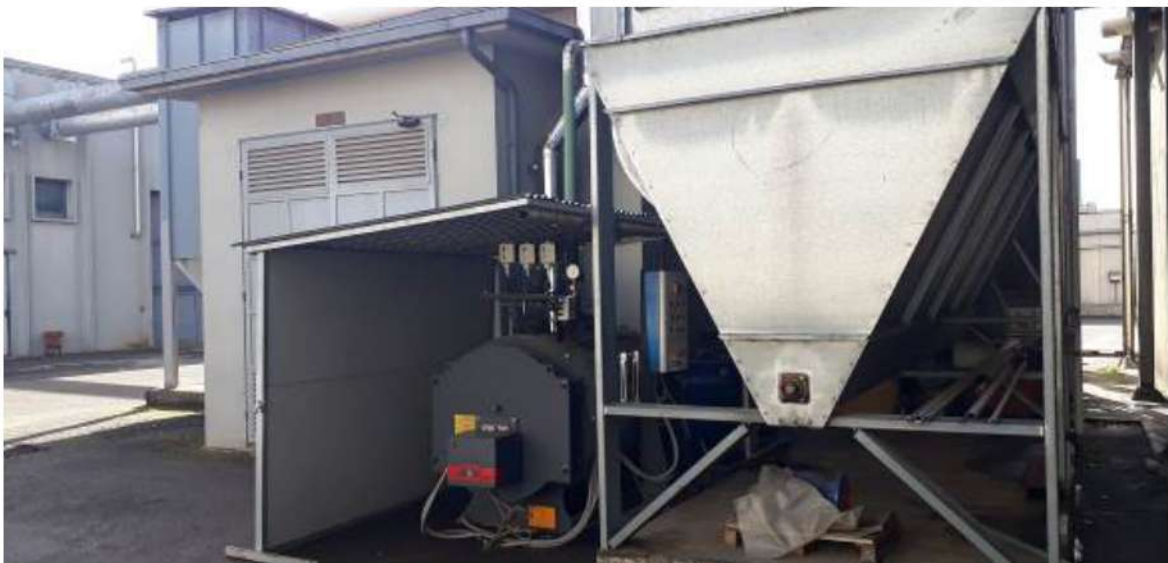
- è stata posizionata una cisterna in plastica per il gasolio, senza le minime condizioni di sicurezza (cisterna non in acciaio, assenza di vasca di contenimento in caso di perdite, estintore, ecc.)
- presenza di fusti di liquidi antigelo con possibilità di rischio inquinamento;

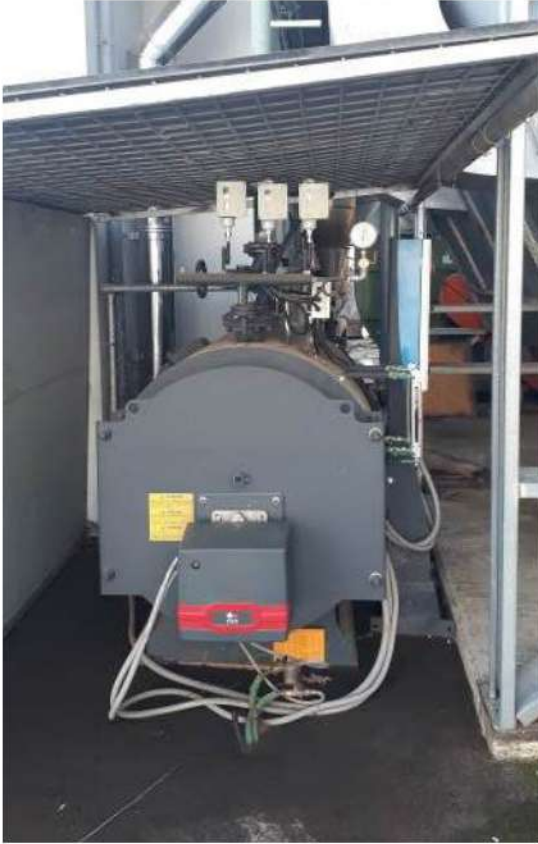
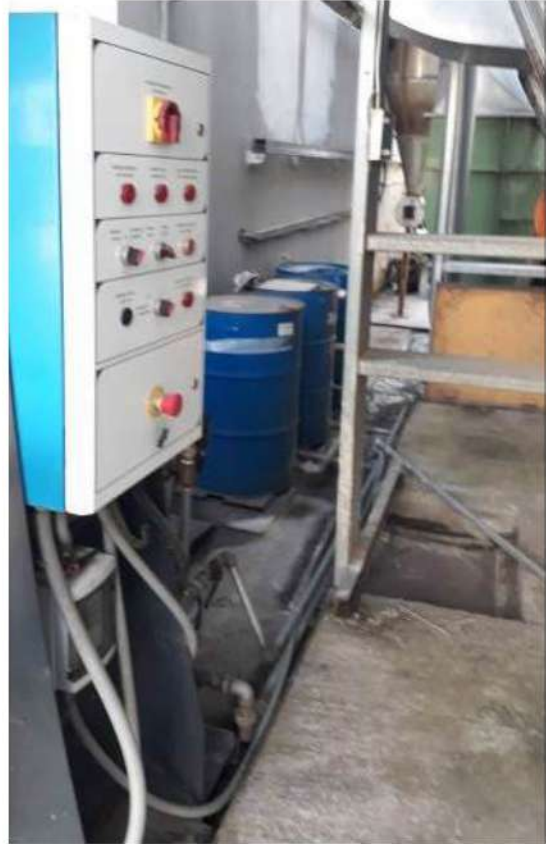
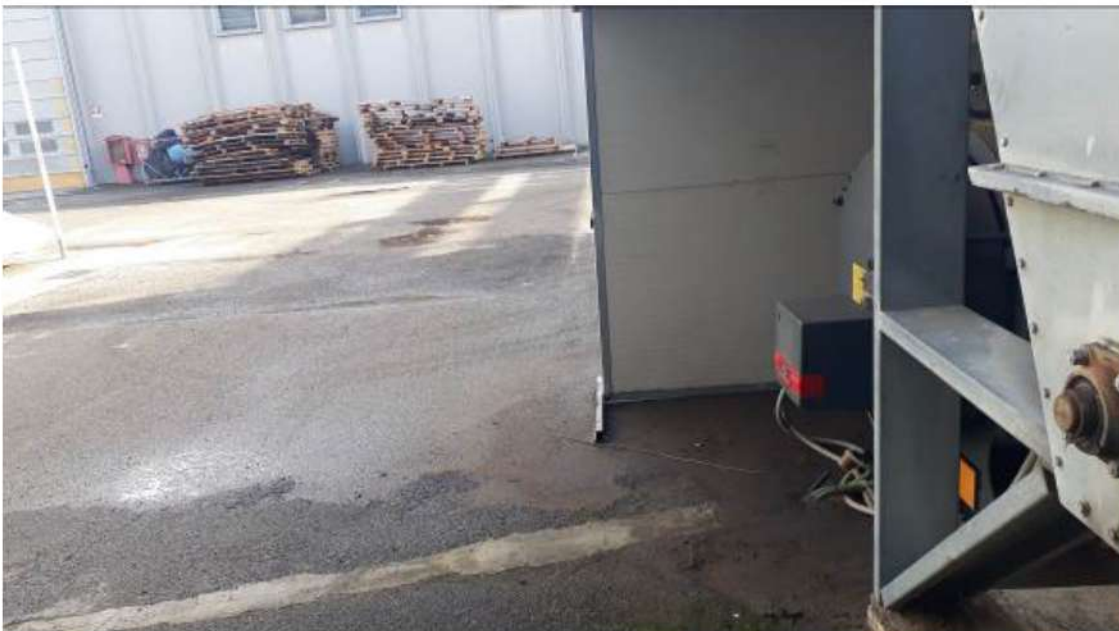
A fianco al locale caldaia è stata installata una caldaia esterna a gasolio. La vecchia caldaia rotta e non più riparabile, doveva essere sostituita dal gestore dell'attività già da tempo con una nuova caldaia ad acqua calda (anziché a vapore come quella attuale con alcune ulteriori opere come da precedenti comunicazioni in merito fra le parti e il sottoscritto).

La rottura della caldaia risulta essere un grosso danno alla proprietà, e la sostituzione della stessa è di fondamentale importanza per il corretto funzionamento dell'azienda (tanto più in un periodo in cui il costo per il riscaldamento è sempre più elevato): inoltre il CPI ottenuto con non poche complicazioni risulta "invalidato" dall'installazione della nuova caldaia a gasolio con potenzialità di oltre 200kW posta in opera.

- modifica agli schemi di progetto degli impianti di riscaldamento, ed elettrici, rendendo quindi l'attuale situazione difforme rispetto ai progetto redatti e depositati;

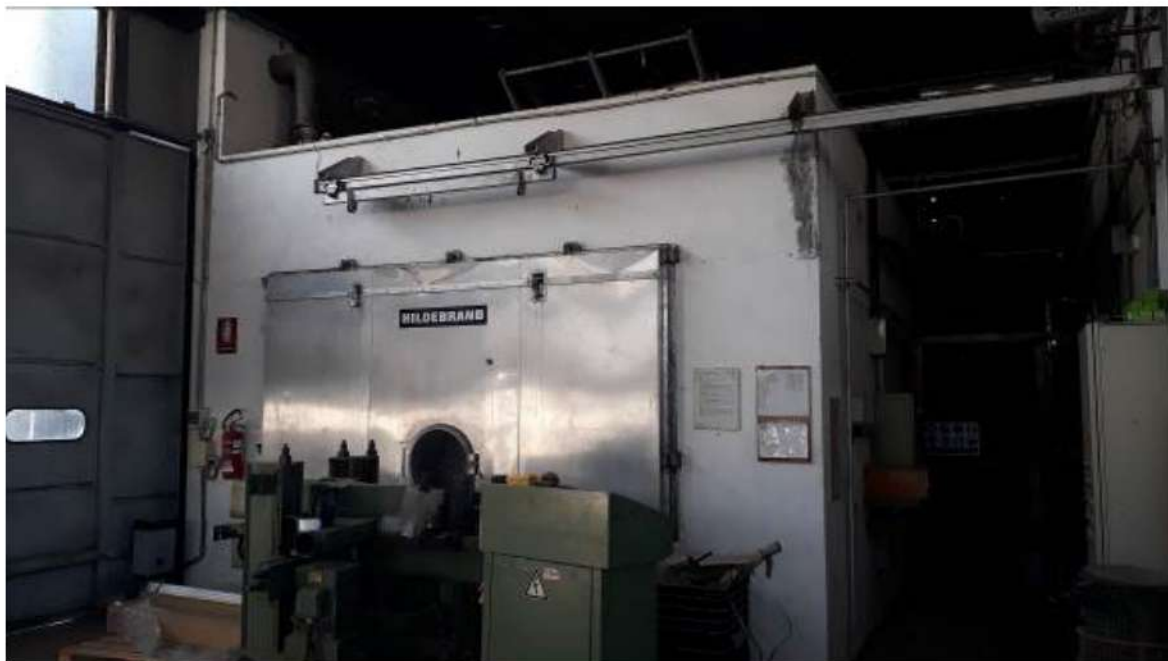
Quello nella fotografia seguente risulta essere l'unico forno di essiccazione rimasto funzionante: gli altri forni posti all'esterno non sono in funzione da tempo a causa della necessità di manutenzione delle tubazioni per il riscaldamento, che nell'ipotesi di sostituzione della caldaia ad acqua calda (e non a vapore come quella esistente) comporterebbe la completa sostituzione delle tubazioni stesse, al fine di poter rimettere in funzione tali forni.

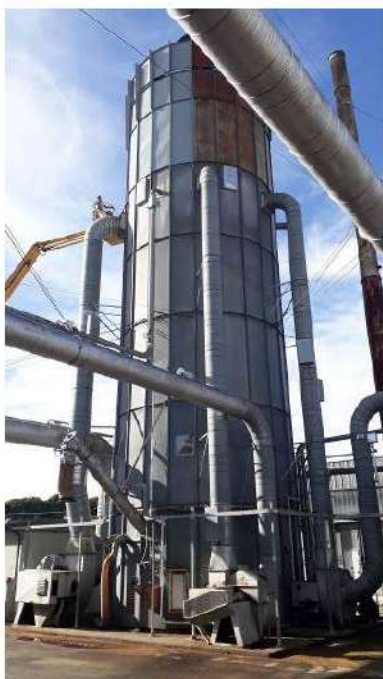
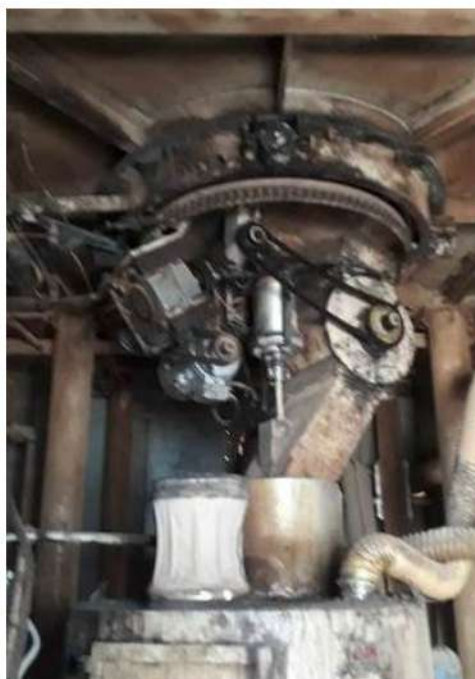
SILOS:  
Lavori di tinteggiatura antiruggine del camino in corso

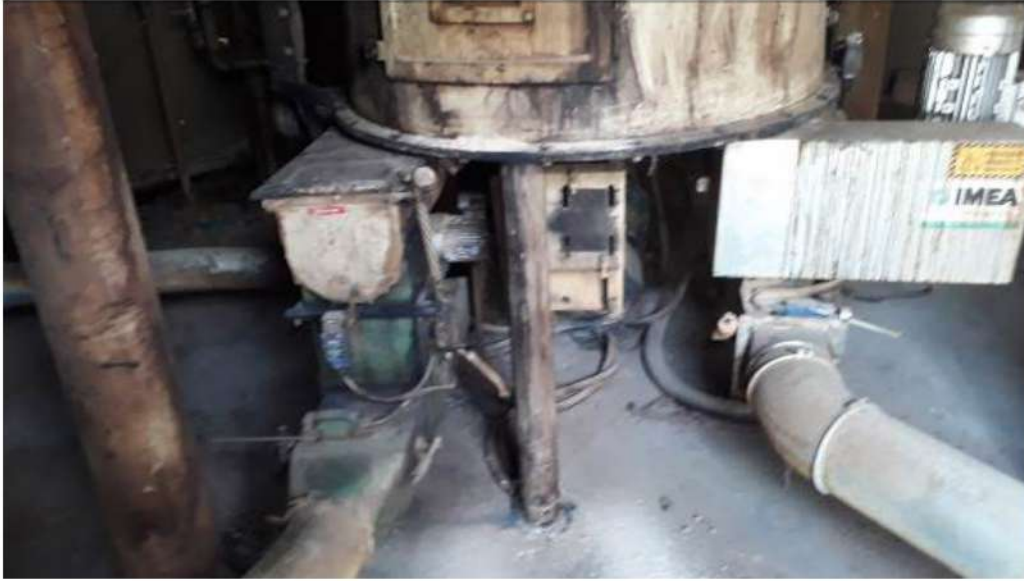
Pulizia dei locali motori dei Silos in buone condizioni

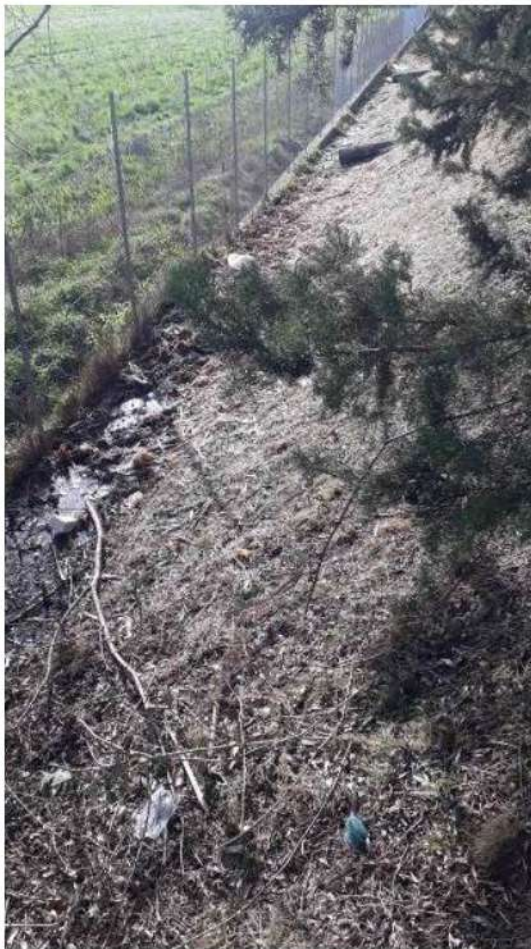
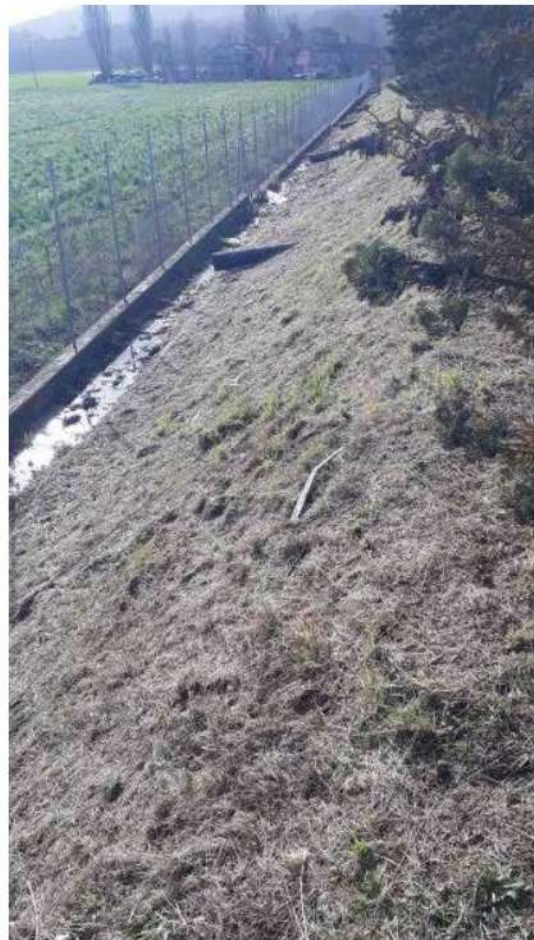
Su tutto il perimetro della porzione sud del compendio, ove sono presenti muro di contenimento in c.a. per la creazione del rilevato, risultano ostruite le canalette di scolo: il gestore sta organizzando per la pulizia delle stesse:

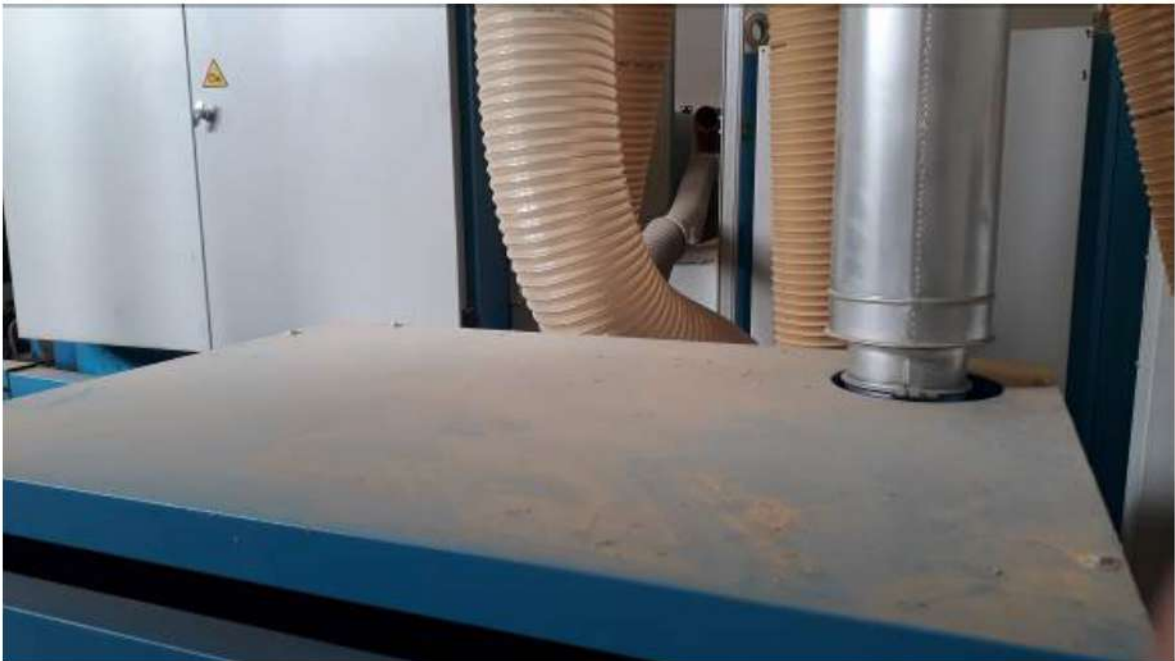
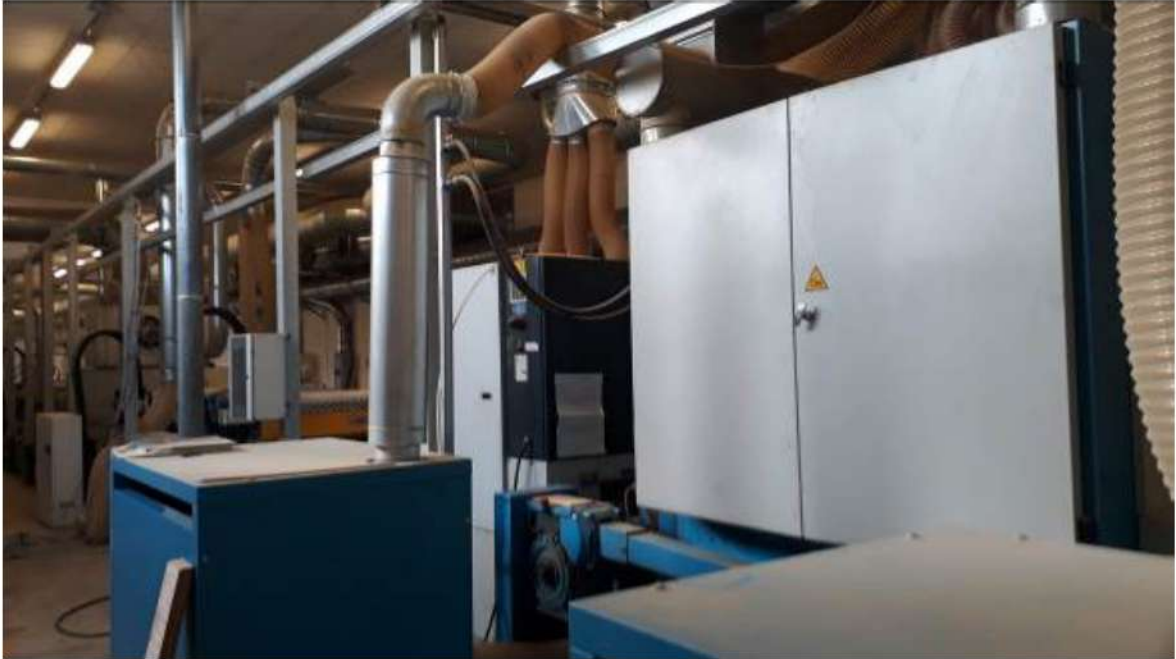
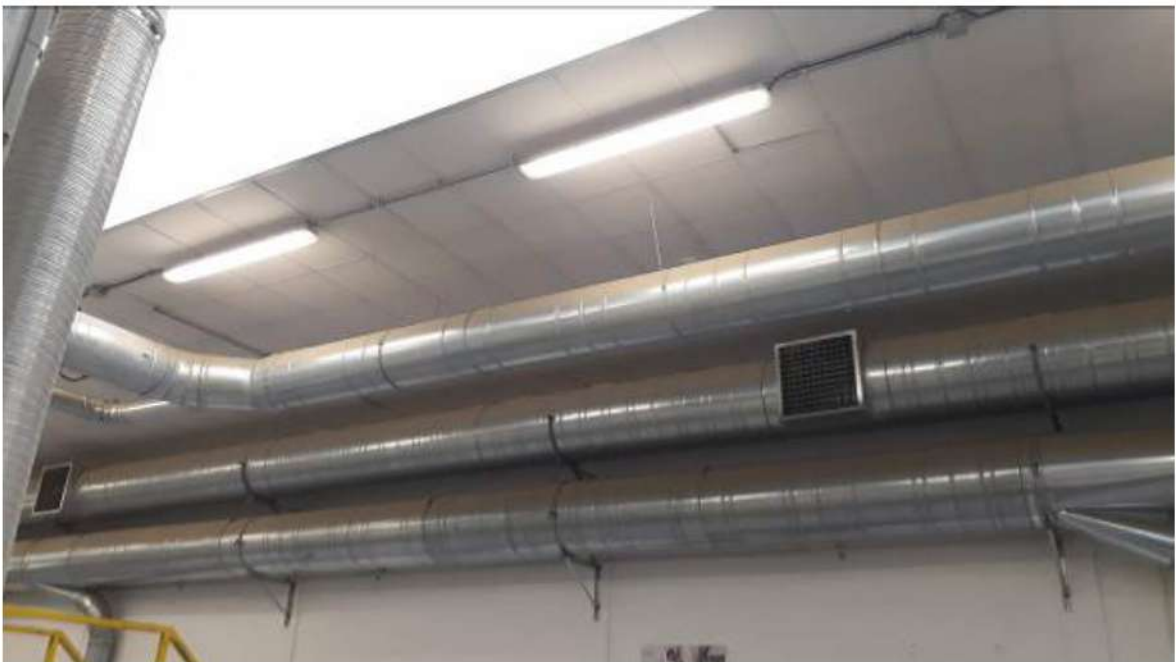
Presenza di polvere di legno sopra tutti i macchinari e impianti: la presenza di polveri in zona atex comporta elevato rischio, pertanto devono essere eliminate completamente e successivamente verificare la zona di fuoriuscita

Presenza di quadri elettrici aperti, ventilatori e prolunghhe con rischio di scintille e potenziale innesco incendio delle polveri all'interno della zona verniciatura.

Il gestore ha dichiarato che si attiverà per la pulizia e verifica di eventuali perdite tempestivamente.

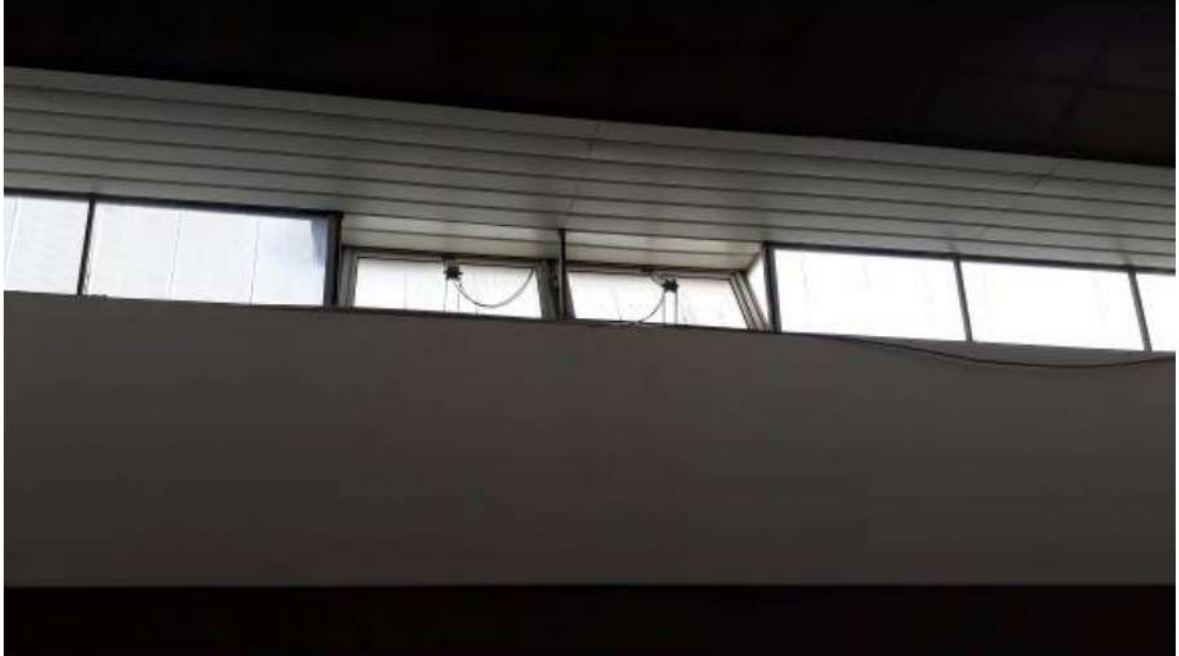
All'interno della produzione sono presenti alcuni evacuatori di fumo che il gestore sta sostituendo
