RELAZIONE DI STIMA
DEL PERITO ESTIMATORE

STIMA DEI BENI IMMOBILI

siti nel comune di San Martino Buon Albergo (VR),
Viale del Lavoro 45

**LOTTO UNICO: n. 2 uffici e 3 posti auto, in San Martino
Buon Albergo (VR), Viale del Lavoro n. 45**

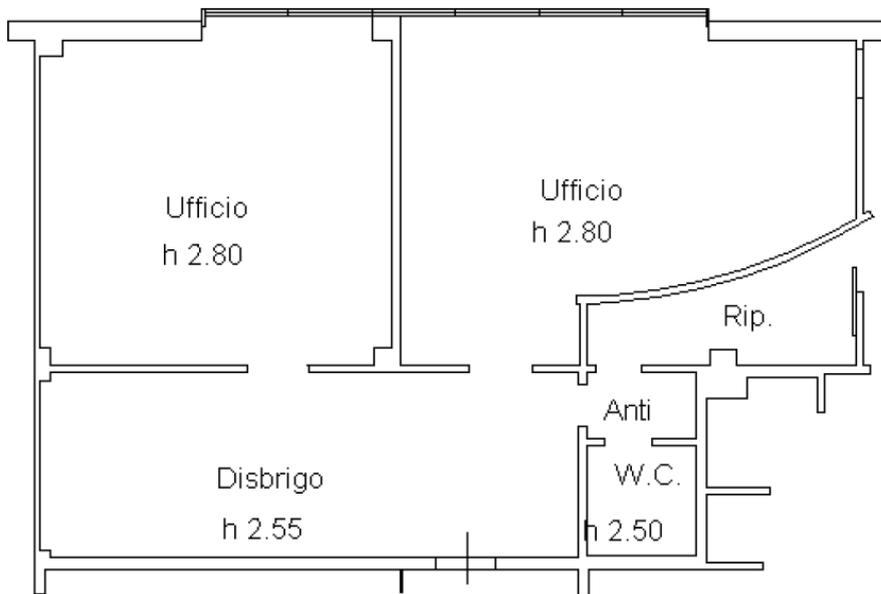
Estratto planimetria catastale sub 55 (ufficio piano quinto)

- 1) Sub. 55: mancata esistenza in loco della porta che affaccia sul corridoio condominiale. L'unica possibilità di accesso verificata al momento del sopralluogo è tramite passaggio attraverso l'ufficio sub. 56 oggetto di perizia.

La situazione catastale dovrà essere quindi oggetto di aggiornamento da parte dell'aggiudicatario conformemente alle previsioni delle attuali norme vigenti.

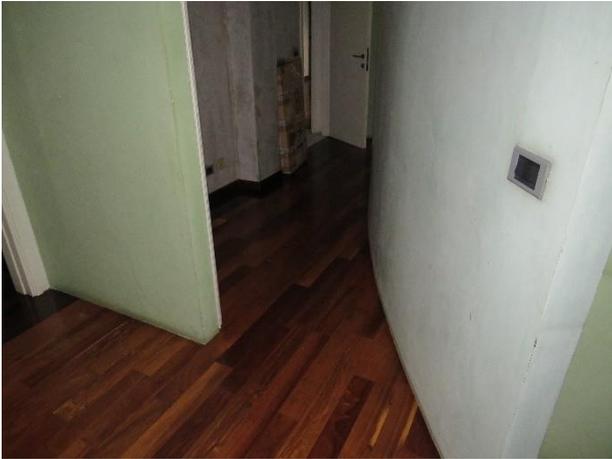
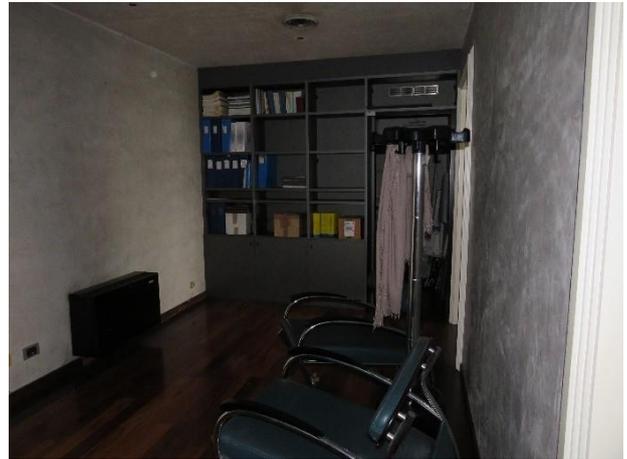
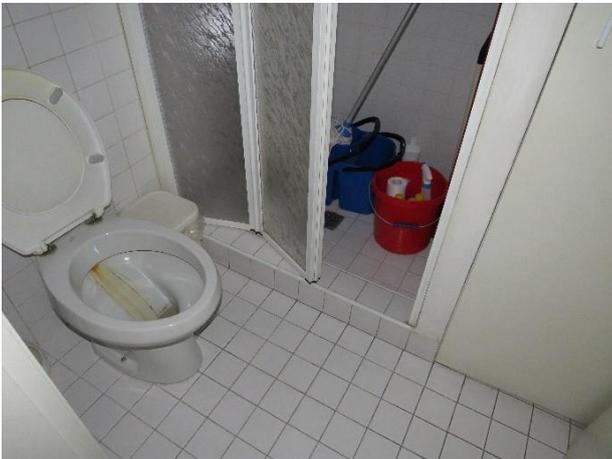
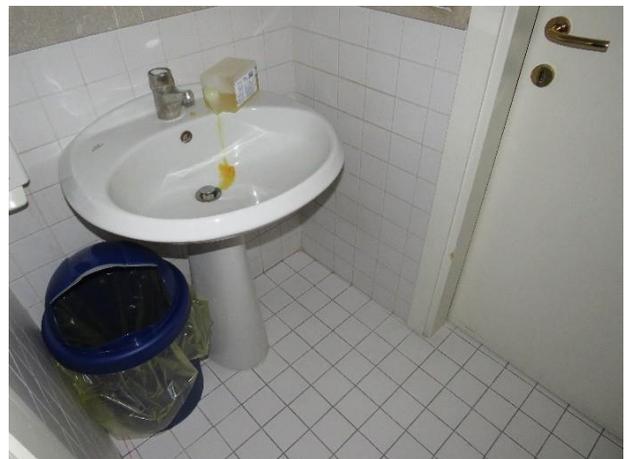
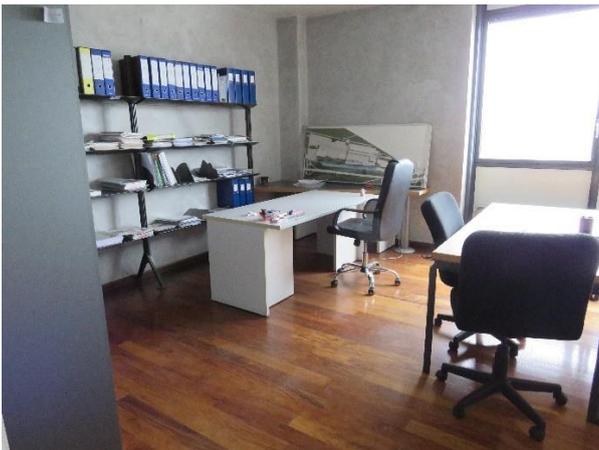
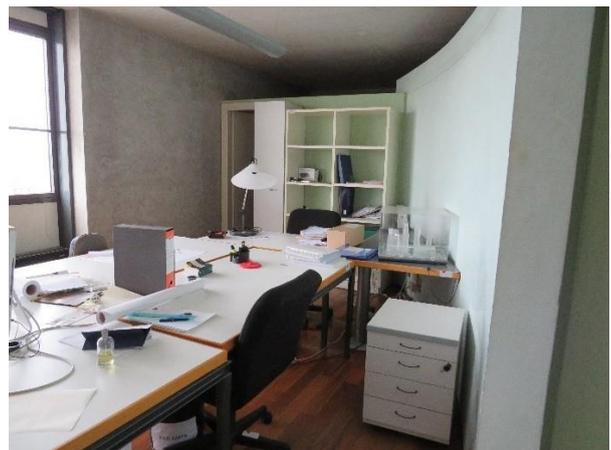
UFFICIO AL QUINTO PIANO M.N. 10, PART. 362, sub. 55

| Suddivisione interna | L'unità immobiliare risulta costituita da: disbrigo, n. 2 uffici, ripostiglio, servizio igienico e antibagno . |
| Impianti | <p>Conformità degli impianti : nessuna dichiarazione di conformità reperita presso il Comune di san Martino Buon Albergo (VR).</p> <p>Impianto di riscaldamento e raffrescamento riferito centralizzato di tipo condominiale .</p> <p>Impianto elettrico e idrico unitario tra i sub. 55 -56 costituenti lotto unico.</p> <p>Presenza di p--- OMISSIS ---olo boiler per acqua calda sanitaria bagno.</p> |
| Finiture interne | <p>Caratteristiche generali : l'edificazione dell' immobile risale a fine anni '80 e successivamente lo stesso risulta essere stato ordinariamente manutentato .</p> <p>Situazione manutentiva attuale : buon livello manutentivo.</p> <p>Pavimentazione interna : parquet in buono stato manutentivo , piastrelle nei bagni.</p> <p>Rivestimenti interni: piastrelle ceramiche in buono stato manutentivo, ove presenti.</p> <p>Serramenti esterni: in metallo, in parte oscurati da veneziane interne o comunque altri tipi di dispositivi interni, ove presenti.</p> <p>Serramenti interni : porta di ingresso al sub. 56 del tipo blindato, restanti porte interne in legno tamburato, in buono stato manutentivo.</p> |
| Precisazioni | <p>Si segnala essere presente nel corridoio condominiale una porta di compartimentazione in vetro riportante la scritta "--- OMISSIS ---".</p> <p>L'ambito tra tale porta in vetro e il portoncino blindato di accesso al sub. 56 è indicato in elaborato planimetrico come ambito condominiale .</p> |

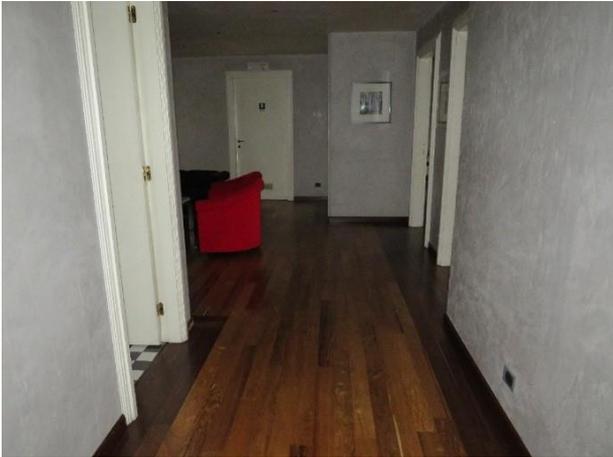
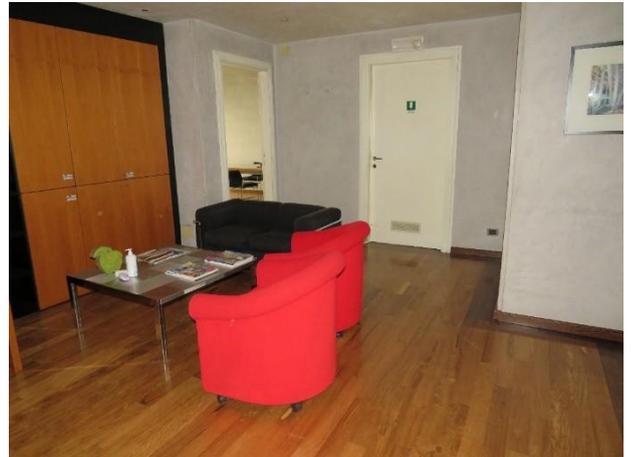
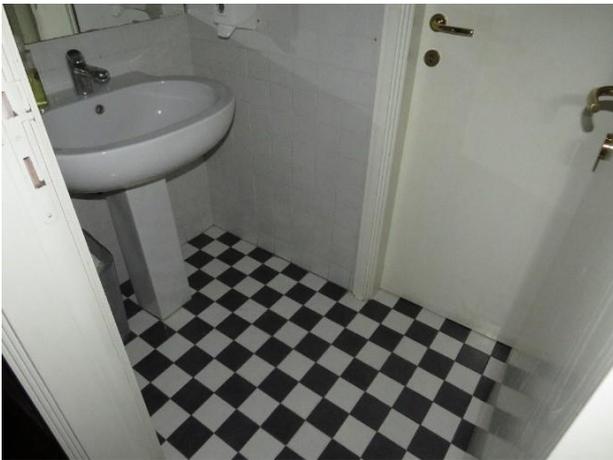
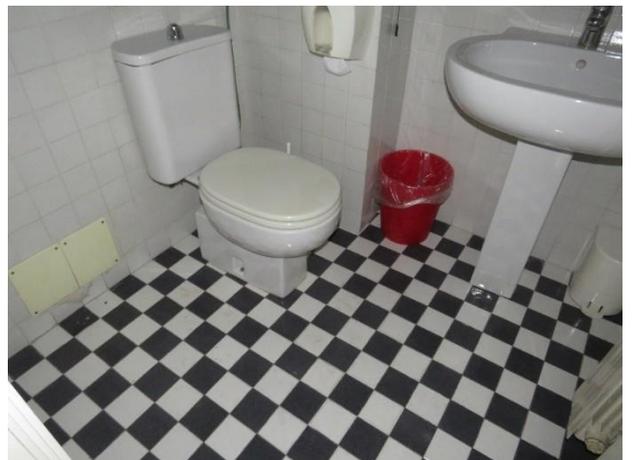
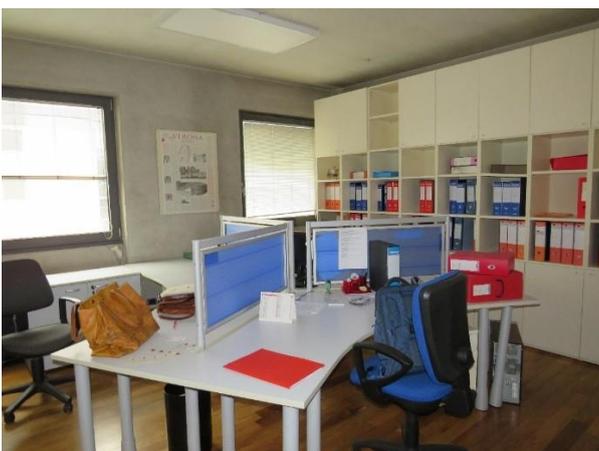
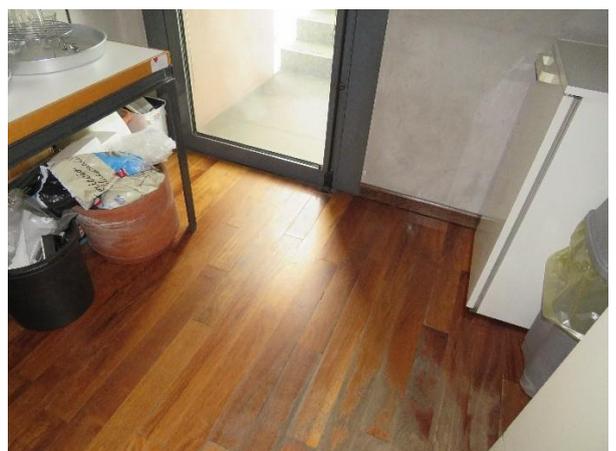
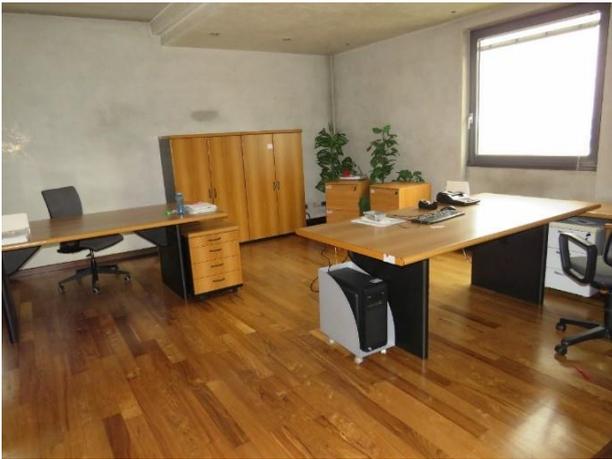
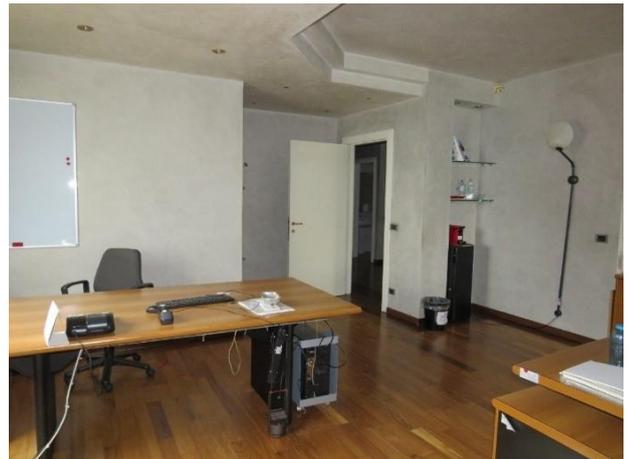
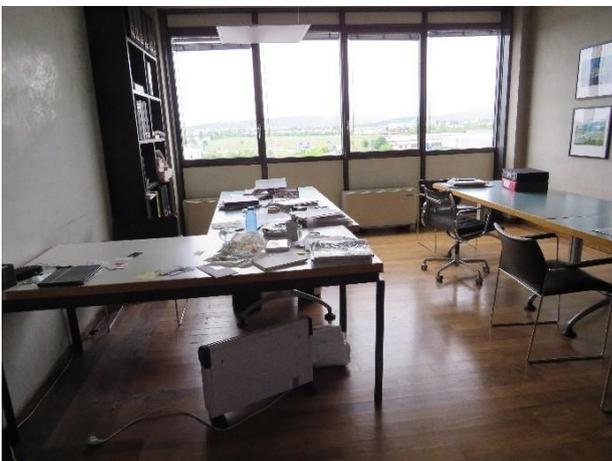
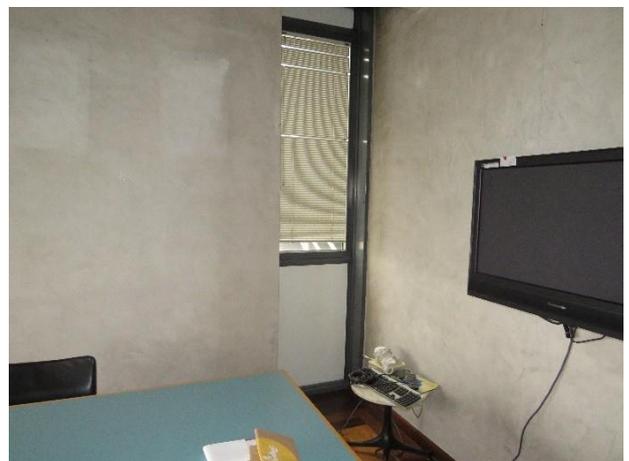
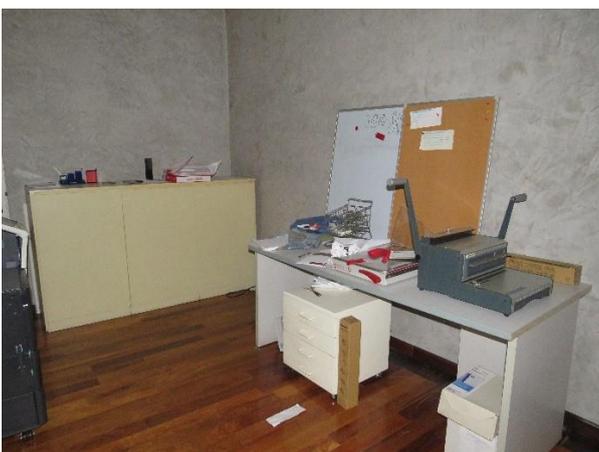
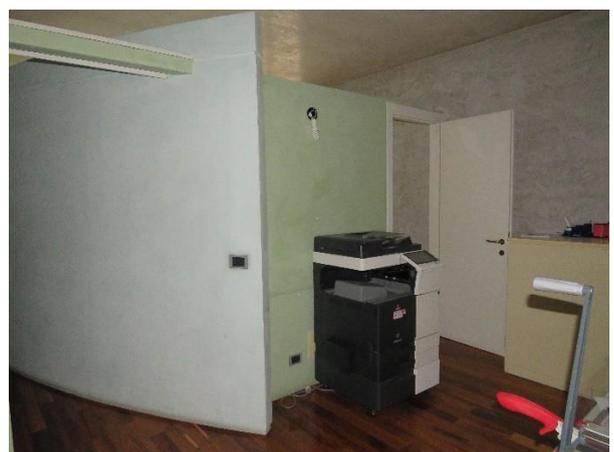
UFFICIO AL QUINTO PIANO M.N. 10, PART. 362, sub. 56

| Suddivisione interna | L'unità immobiliare risulta costituita da: disbrigo, n. 3 uffici, ripostiglio, archivio, servizio igienico e antibagno . |
| Impianti | <p>Conformità degli impianti : nessuna dichiarazione di conformità reperita presso il Comune di san Martino Buon Albergo (VR) .</p> <p>Impianto di riscaldamento e raffrescamento riferito centralizzato di tipo condominiale.</p> <p>Impianto elettrico e idrico unitario tra i sub. 55 -56 costituenti lotto unico.</p> <p>Presenza di p--- OMISSIS ---olo boiler per acqua calda sanitaria bagno.</p> |
| Finiture interne | <p>Caratteristiche generali : l'edificazione dell' immobile risale a fine anni '80 e successivamente lo stesso risulta essere stato ordinariamente manutentato.</p> <p>Situazione manutentiva attuale : buon livello manutentivo.</p> <p>Pavimentazione interna: parquet in buono stato manutentivo con circoscritte zone necessitanti di intervento manutentivo .</p> <p>Rivestimenti interni: piastrelle ceramiche in buono stato manutentivo, ove presenti.</p> <p>Serramenti esterni: in metallo, in parte oscurati da veneziane interne o comunque altri tipi di dispositivi interni, ove presenti.</p> <p>Serramenti interni : porta di ingresso al sub. 56 del tipo blindato, restanti porte interne in legno tamburato, in buono stato manutentivo.</p> |
| Precisioni | <p>Si segnala essere presente nel corridoio condominiale una porta di compartimentazione in vetro riportante la scritta "--- OMISSIS ---".</p> <p>L'ambito tra tale porta in vetro e il portoncino blindato di accesso al sub. 56 è indicato in elaborato planimetrico come ambito condominiale</p> |
