## RELAZIONE TECNICA

per determinare il valore di mercato del bene sito in Viale Prospero Colonna n. 45, 00149 - Roma (RM), identificata al N.C.E.U. Foglio 800 - Part. 14 - Sub. 61.

L'immobile oggetto della presente relazione riguarda un box auto ed è situato in una zona semi-periferica a sud-ovest del Comune di Roma, nel quartiere Portuense, in zona densamente urbanizzata, in prossimità della tratta urbana della linea Fara Sabina-Fiumicino (FL1) a est. (Foto 1) Gli edifici della zona hanno valore commerciale medio, anche per la relativa vicinanza con la stazione Villa Bonelli della linea FL1.

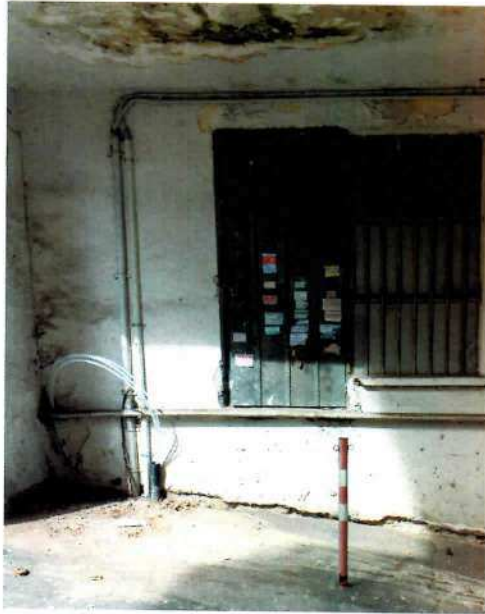
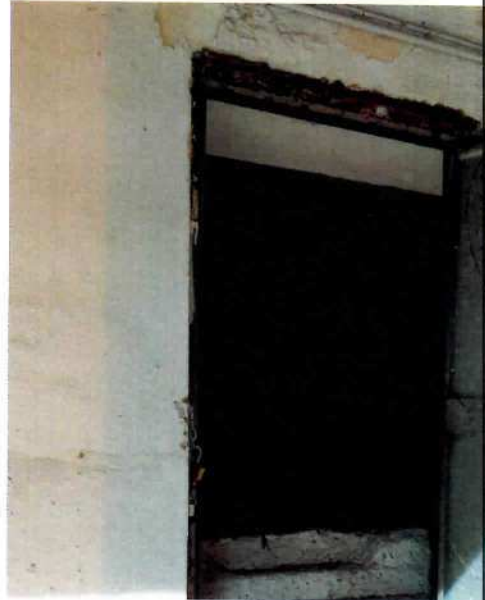
Foto 4-5 - finestra con grata e porta

pittura bianca con diverse macchie di umidità e anneriti in più punti, segno di mancanza di manutenzione; era presente un pavimento industriale in cemento. L'accesso è garantito da una basculante in ferro. Su di un lato, in corrispondenza della parete di tamponatura dell'edificio, è stata riscontrata la presenza di una finestra con grata ed un porta di alluminio che consente l'accesso ad un soppalco realizzato, senza titolo, all'interno dello stesso. (Foto 4 - 6)

Lo stabile, come in precedenza argomentato, presenta internamente ed esternamente alcune difformità: è stato realizzato un soppalco in legno ed una porta di accesso sulla muratura portante che apre sulla rampa carrabile.

Al valore di mercato ottenuto va sottratto il costo per il ripristino delle condizioni iniziali; occorrerà quindi demolire il soppalco, eliminare la porta di accesso e ripristinare la finestra comprensiva di grata; l'importo stimato per tali lavori è pari a € 2.525,00. **In definitiva il valore del posto auto coperto risulta essere pari ad € 19.000,00.**
