TRIBUNALE DI PALERMO
Sezione Fallimentare

FALLIMENTO N. 105/2018 R.G.

LOTTO 1

RELAZIONE DI STIMA PER PUBBLICITÀ

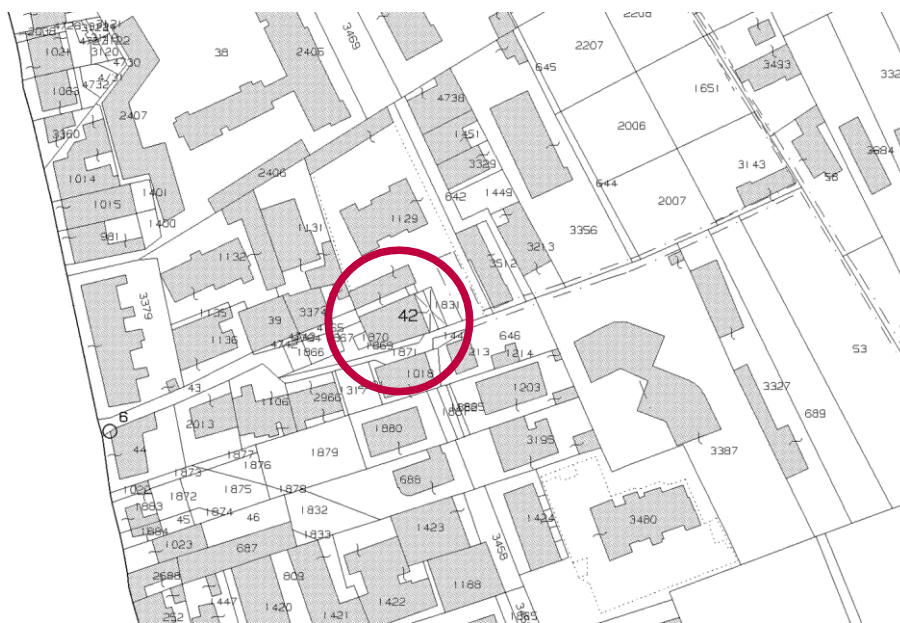
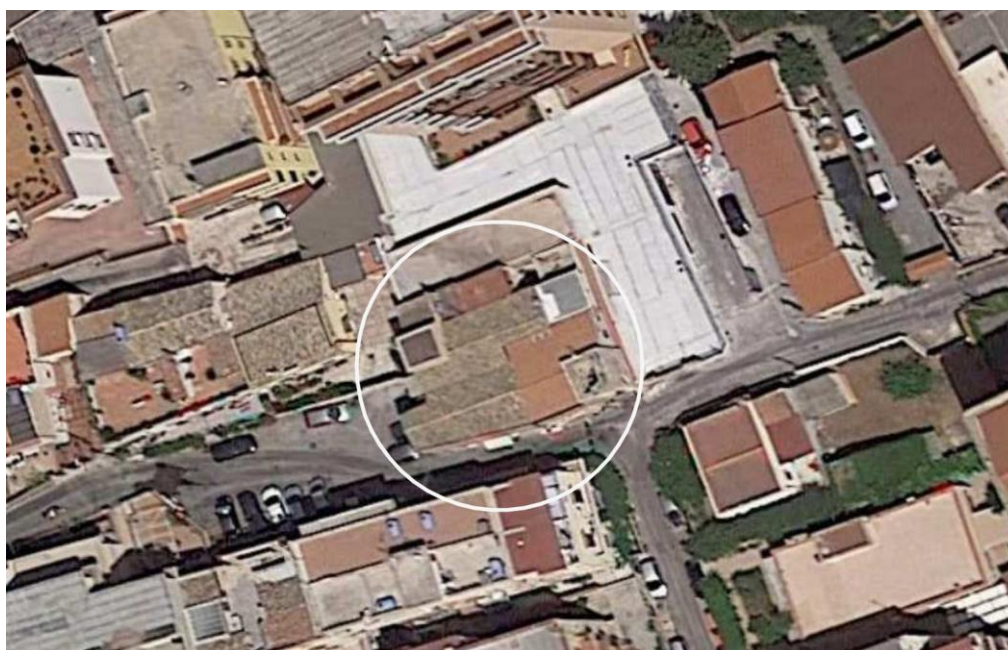
La stima riguarda la **quota indivisa pari a $\frac{1}{2}$ di proprietà dell'appartamento ubicato a Palermo in Fondo Mineo n. 10A piano terra, censito nel catasto fabbricati del Comune di Palermo al foglio 19, particella 42, sub. 4, categoria A/4, piano terra**. Ad esito del seguente raffronto tra lo stralcio del foglio di mappa catastale in cui ricade l'immobile e l'ortofoto reperita dal portale web “*Google Earth*”, si conferma l'esatta individuazione del bene all'attivo del fallimento.
