**TRIBUNALE DI PERUGIA**  
**TERZA SEZIONE CIVILE**  
**UFFICIO FALLIMENTARE**  
**RELAZIONE PERITALE DI STIMA IMMOBILIARE**

**NEL FALLIMENTO N. 66/2018 – “---  
OMISSIS --- IN LIQUIDAZIONE”**

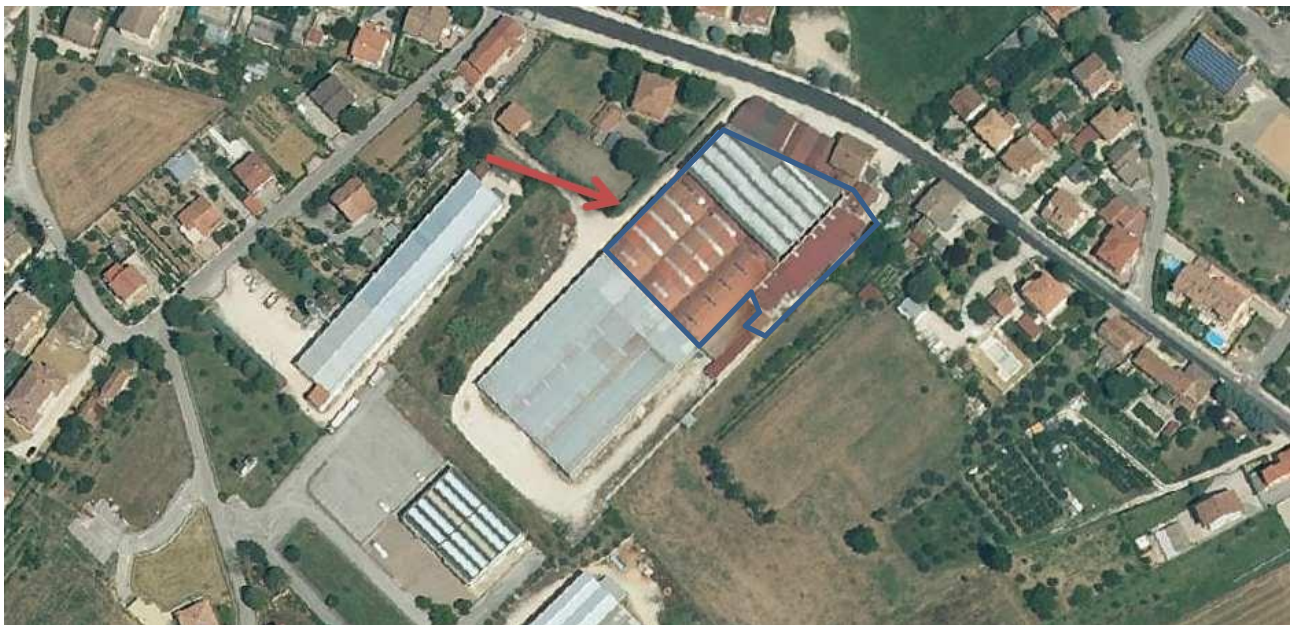
Trattasi di diversi manufatti collegati ed in aderenza tra loro, posti in Frazione Palazzo rappresentati un ampio magazzino, da una tettoia, da piccoli locali accessori e da un capannone in parte non ristrutturato ed in parte edificato ma non ultimato, coma da foto aerea di seguito riportata:

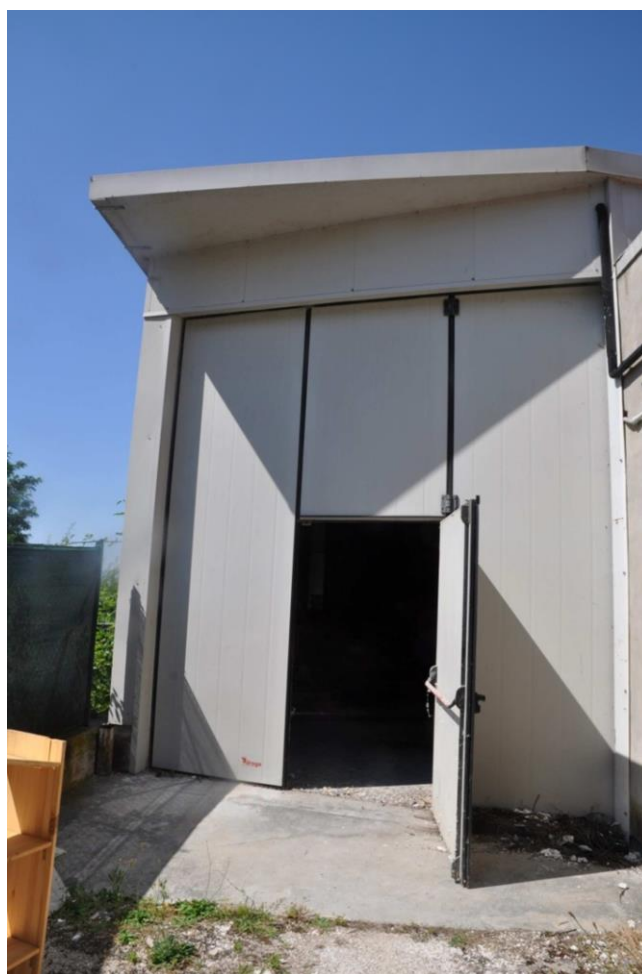
**Particolare apertura magazzino**

- un **magazzino** (catastalmente censito come sub. 1) realizzato con struttura in acciaio, con tetto ad uno spiovente, pavimento in lastre di cemento. Internamente si presenta tamponato con struttura mista in laterizi, cartongesso e pannelli sandwich, provvisto di lucernai sul tetto, ampia apertura e finestrate con telai metallici per consentire l'accesso a piccola corte ed alla tettoia retrostante. Si presenta di forma allungata, in disuso, in cattivo stato di conservazione, i cui impianti generali e specifici versano in totale stato di fatiscenza ed abbandono.

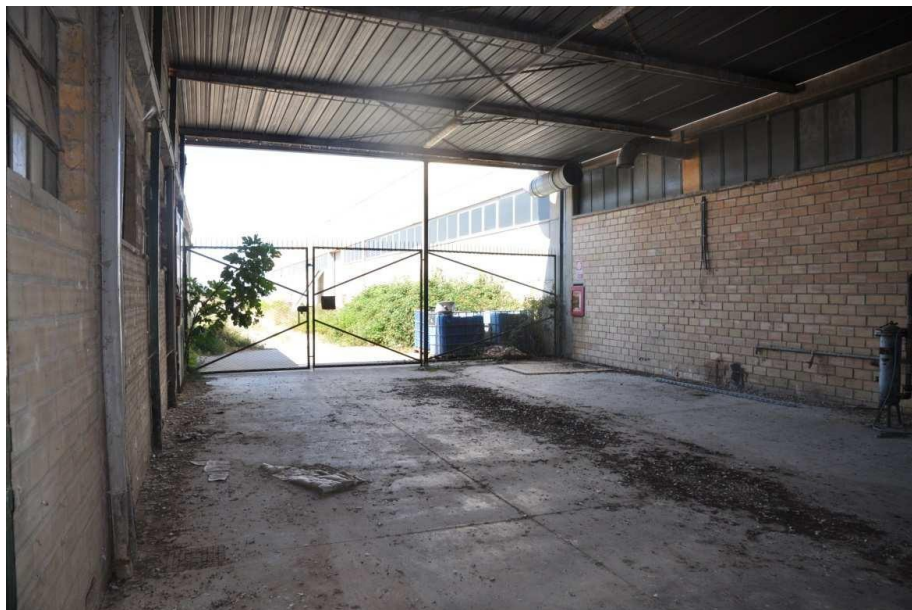
**Particolare interno tettoia**

- attraverso ampia apertura a tutta larghezza posta sul retro del magazzino si accede ad una zona provvista di **tettoia** con struttura in acciaio con pannelli, pavimento in lastre di cemento, appoggiata sui lati da una parte alle pareti dei locali accessori e dall'altra ad una porzione del capannone; al cui interno è presente un piccolo locale suddiviso in bagno ed antibagno a servizio dell'attività artigianale, in passato ivi praticata.

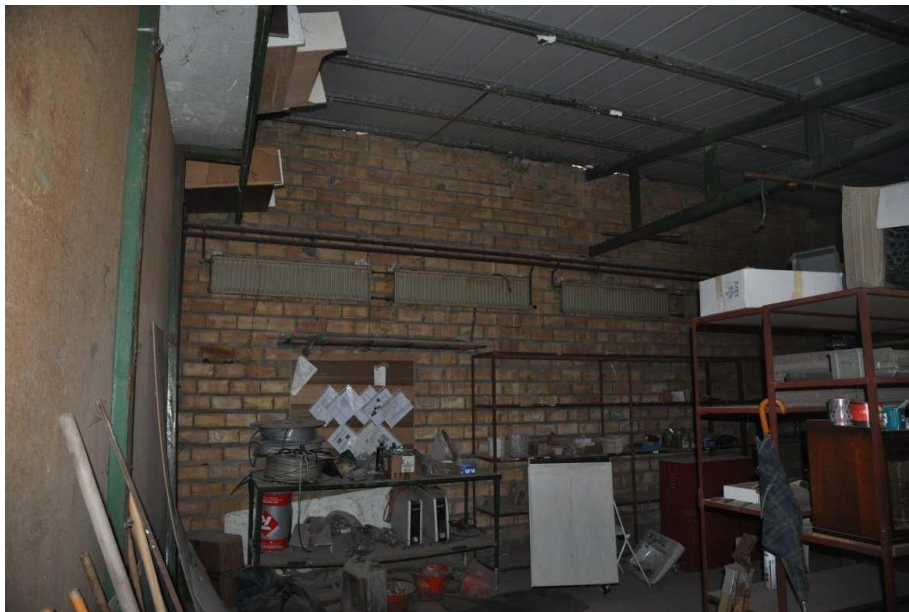
**Locale tecnico accessorio**

- sul lato SE della tettoia si rinvengono **piccoli locali tecnici accessori**, attualmente in disuso, in passato utilizzati presumibilmente come magazzino, deposito ed officina pertanto, funzionali all'attività artigianale esercitata.

Trattasi di locali con tamponatura in laterizio, a due altezze, accessibili da aperture metalliche, in precario stato manutentivo e conservativo, a tal proposito vi è da evidenziare una profonda lesione strutturale nella parete dell'ultimo locale.

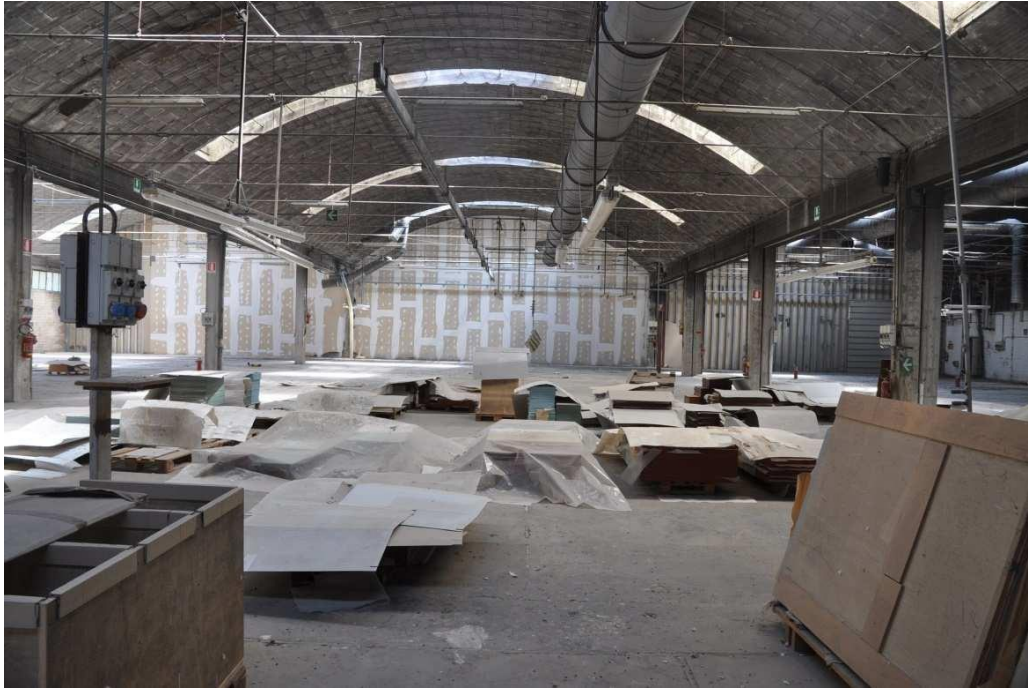
**Particolare interno capannone non ricostruito**

Tale **porzione di capannone c.d. "non ricostruita"** si presenta con pianta regolare, rettangolare con altezza utile interna pari a circa 4,25 m sotto trave e h 7,95 al centro dell'arco. La struttura portante è costituita da travi e pilastri in c.a. gettato in opera, mentre la copertura presenta con tre ampie volte a botte, realizzate con solai curvi in laterocemento, anch'essi gettati in opera. Le tamponature laterali sono state realizzate tutte con muratura in laterizio, ad eccezione di quelle in adiacenza alla parte dell'immobile della stessa proprietà, demolito e in ricostruito, che si presentano realizzate con tramezzature in cartongesso.

Sulle tamponature perimetrali sono presenti sia aperture, con porte in metallo pedonali e carrabili, sia finestre a nastro, con infissi in metallo completi di vetri. Ampie aperture sono presenti anche sui solai di copertura in laterocemento, con lucernai in metallo completi di vetri.

Si presenta priva di finiture interne, con cemento armato e strutture in laterizio a vista, fatta eccezione per la pavimentazione, in calcestruzzo con finitura tipo industriale. All'interno della medesima proprietà sono presenti impianti ormai dismessi, quindi non funzionanti.

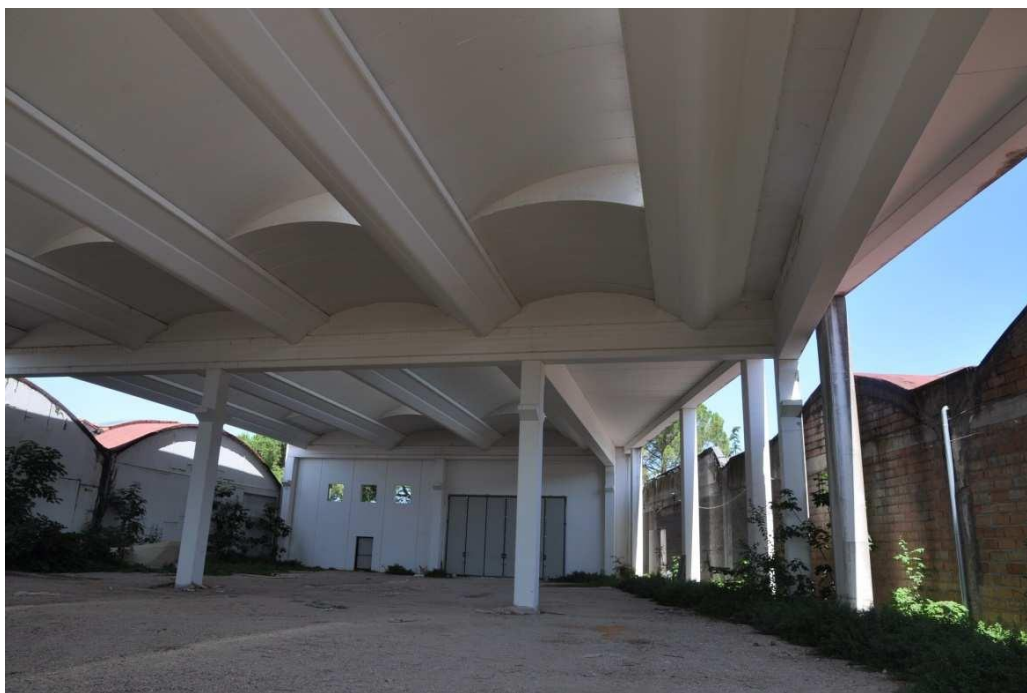
**Particolare interno capannone ricostruito**

Tale porzione si presenta con pianta regolare, trapezoidale, con altezza utile interna pari a circa 7,3m, sotto trave. La struttura portante è costituita da travi e pilastri in c.a. prefabbricato, con copertura di tipo “shed”, costituita da tegoli e coppelle anch’esse in c.a. prefabbricato. Su tale copertura ampie sono le finestrate a nastro presenti, con infissi in metallo completi di vetri. L’immobile oggi si presenta privo di tamponature di chiusura in corrispondenza delle parti adiacenti gli altri capannoni, mentre presenta una tamponatura con pannelli in c.a. prefabbricati coibentati, sul prospetto prospiciente la strada di penetrazione da viale Michelangelo. Su tale prospetto sono anche presenti un accesso carrabile e uno pedonale, completi di porte metalliche coibentate di chiusura, oltre a tre aperture predisposte per finestre, ma prive di infissi.

Si presenta privo di finiture interne e di impianti, infatti a terra è presente solo uno strato di materiale inerte stabilizzato, predisposto per la successiva posa del “pacchetto” di pavimentazione, e i pozzetti delle linee di scarico e delle predisposizioni impiantistiche.

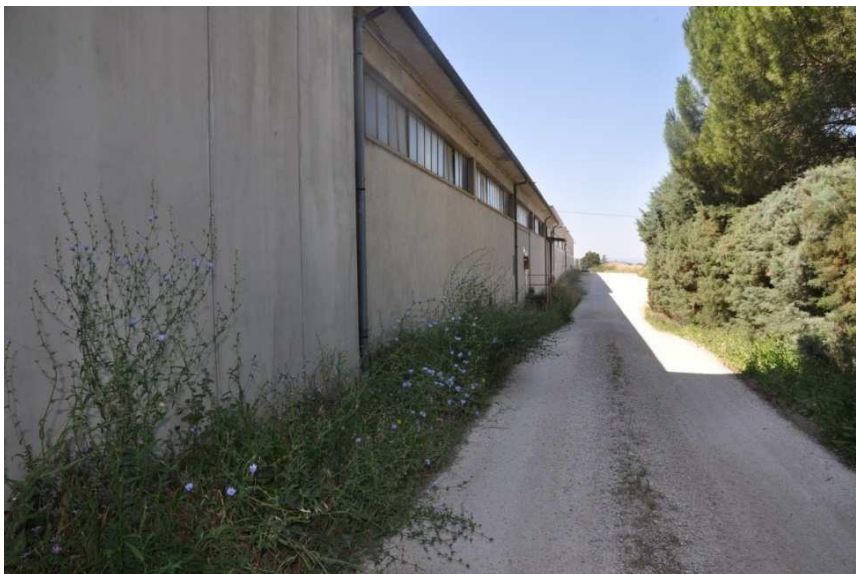
Invece da Via Michelangelo, si dirama, lungo il lato NO della p.lla confinante 440 e poi lungo il mappale 111 una seconda rata di terreno rappresentata da strada sterrata,

utilizzata per il passaggio veicolare ed a servizio dell'intero immobile, regolamentata da servitù, così come meglio specificato nel paragrafo di riferimento.

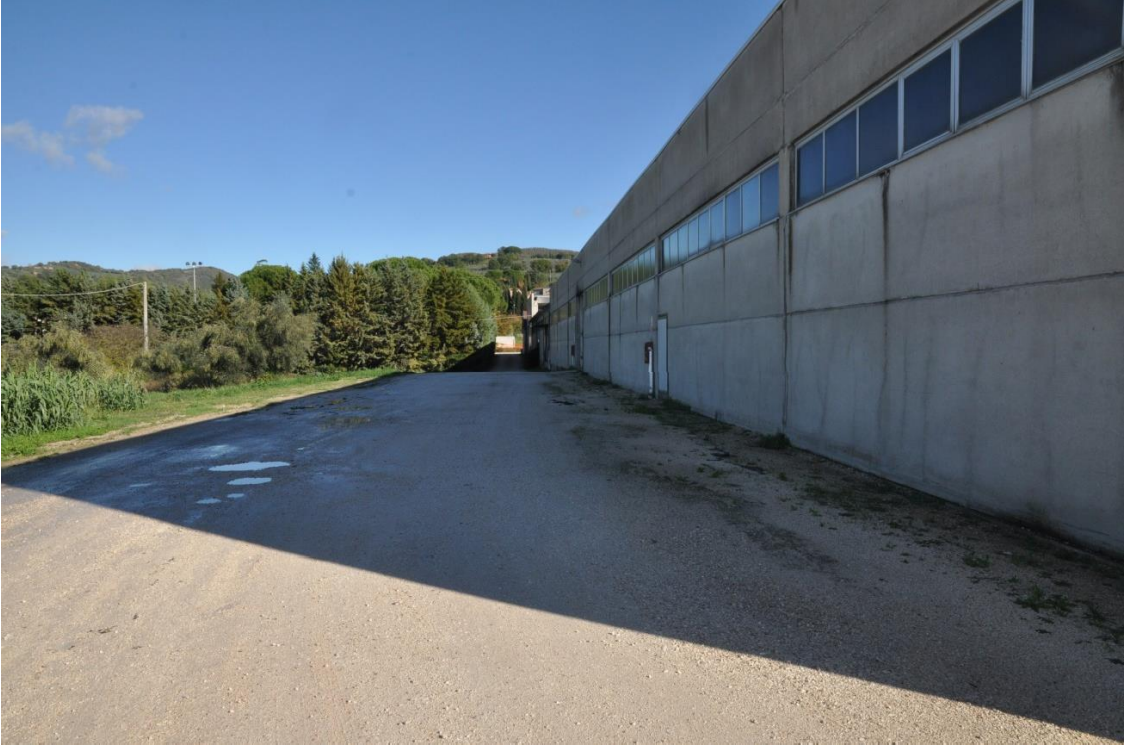
**Foto 2**

--- OMISSIS ---, **si è effettivamente riconosciuta in loco la presenza di reciproche servitù, confermando così le prospettazioni contenute nell'Atto di Scissione**, qui di seguito visualizzate nell'estratto di mappa con i punti di presa del servizio fotografico illustrativo sottostante.

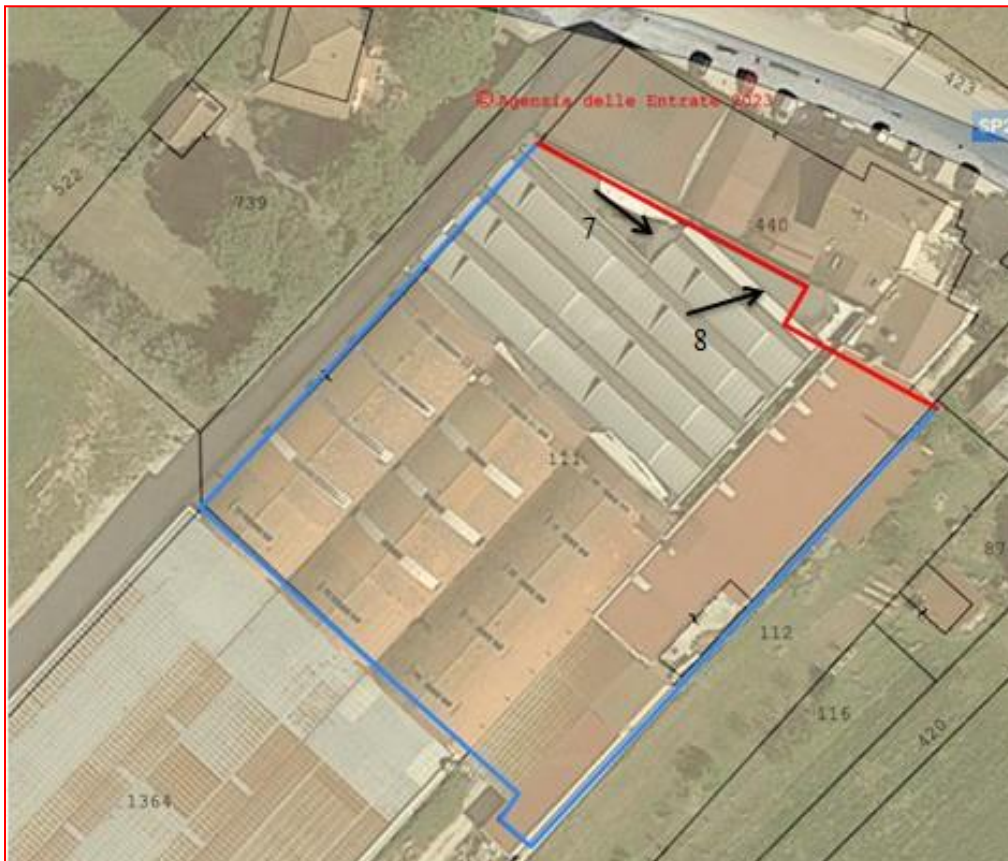
Infatti, dalla planimetria fornita dal Socio della Società --- OMISSIS ---, il fronte della linea spezzata è indicato come “confine virtuale” e **quindi in loco non si identifica e si materializza con la porzione edificata (pilastro e copertura)** come di seguito visualizzato nella foto aerea posta in sovrapposizione con le p.lle catastali in cui tale fronte viene evidenziato con la linea rossa ed indicato il punto di presa del servizio fotografico sottostante.

**Tale rappresentazione grafica integra e dettaglia lo stato dei luoghi con riferimento alla proprietà della Società Fallita, sostituendo a tutti gli effetti quella riportata a pag 6 della ctu originaria depositata in data 22/07/2020.**

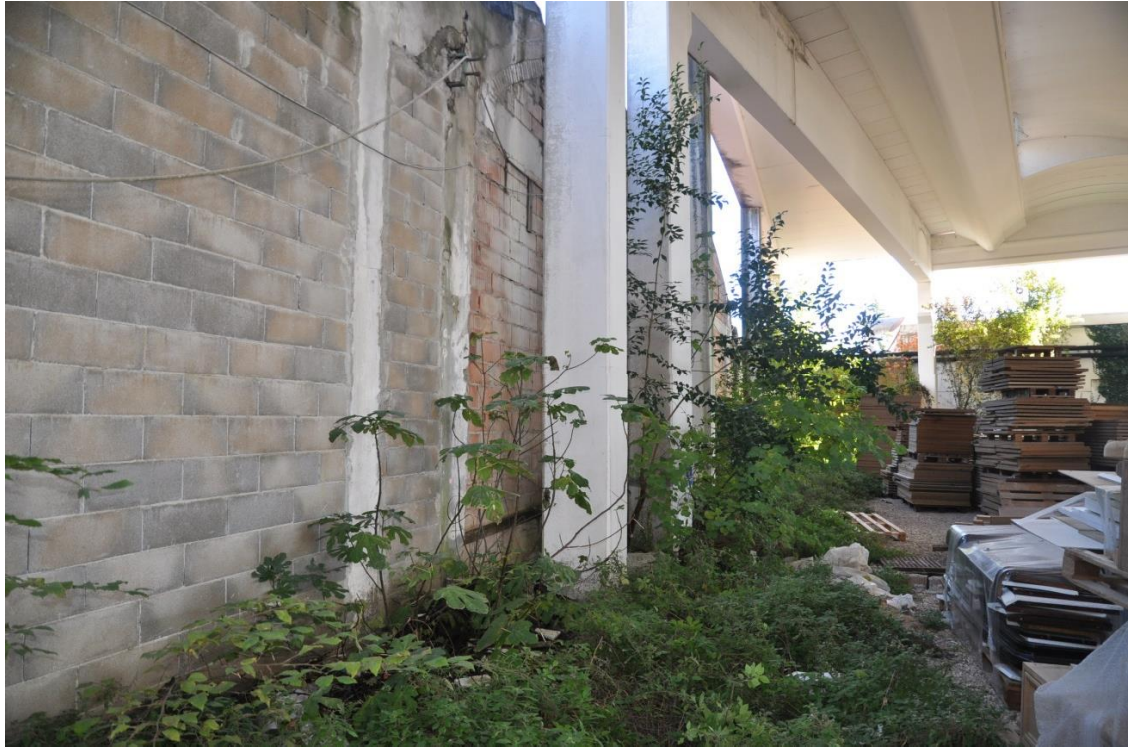
**Foto 7**

Sulla base delle risultanze catastali tale fronte di confine è rappresentato dalla porzione ricostruita ma non ultimata, identificabile in loco dai pilastri in c.a. che si intervallano senza tamponatura.
