ADDENDUM PERIZIA BENI IMMOBILI FALLIMENTO SOCIETA' “--- OMISSIS ---”

RELAZIONE TECNICO ESTIMATIVA

Viste le copiose grandinate del 20 Luglio 2023 abbattutesi nella zona di Curtatone, si chiede di quantificare i danni causati dagli eventi atmosferici sopra menzionati sulle coperture del capannone di Proprietà della Ditta “--- omissis ---” sita nel comune di Curtatone in Via Gementi.

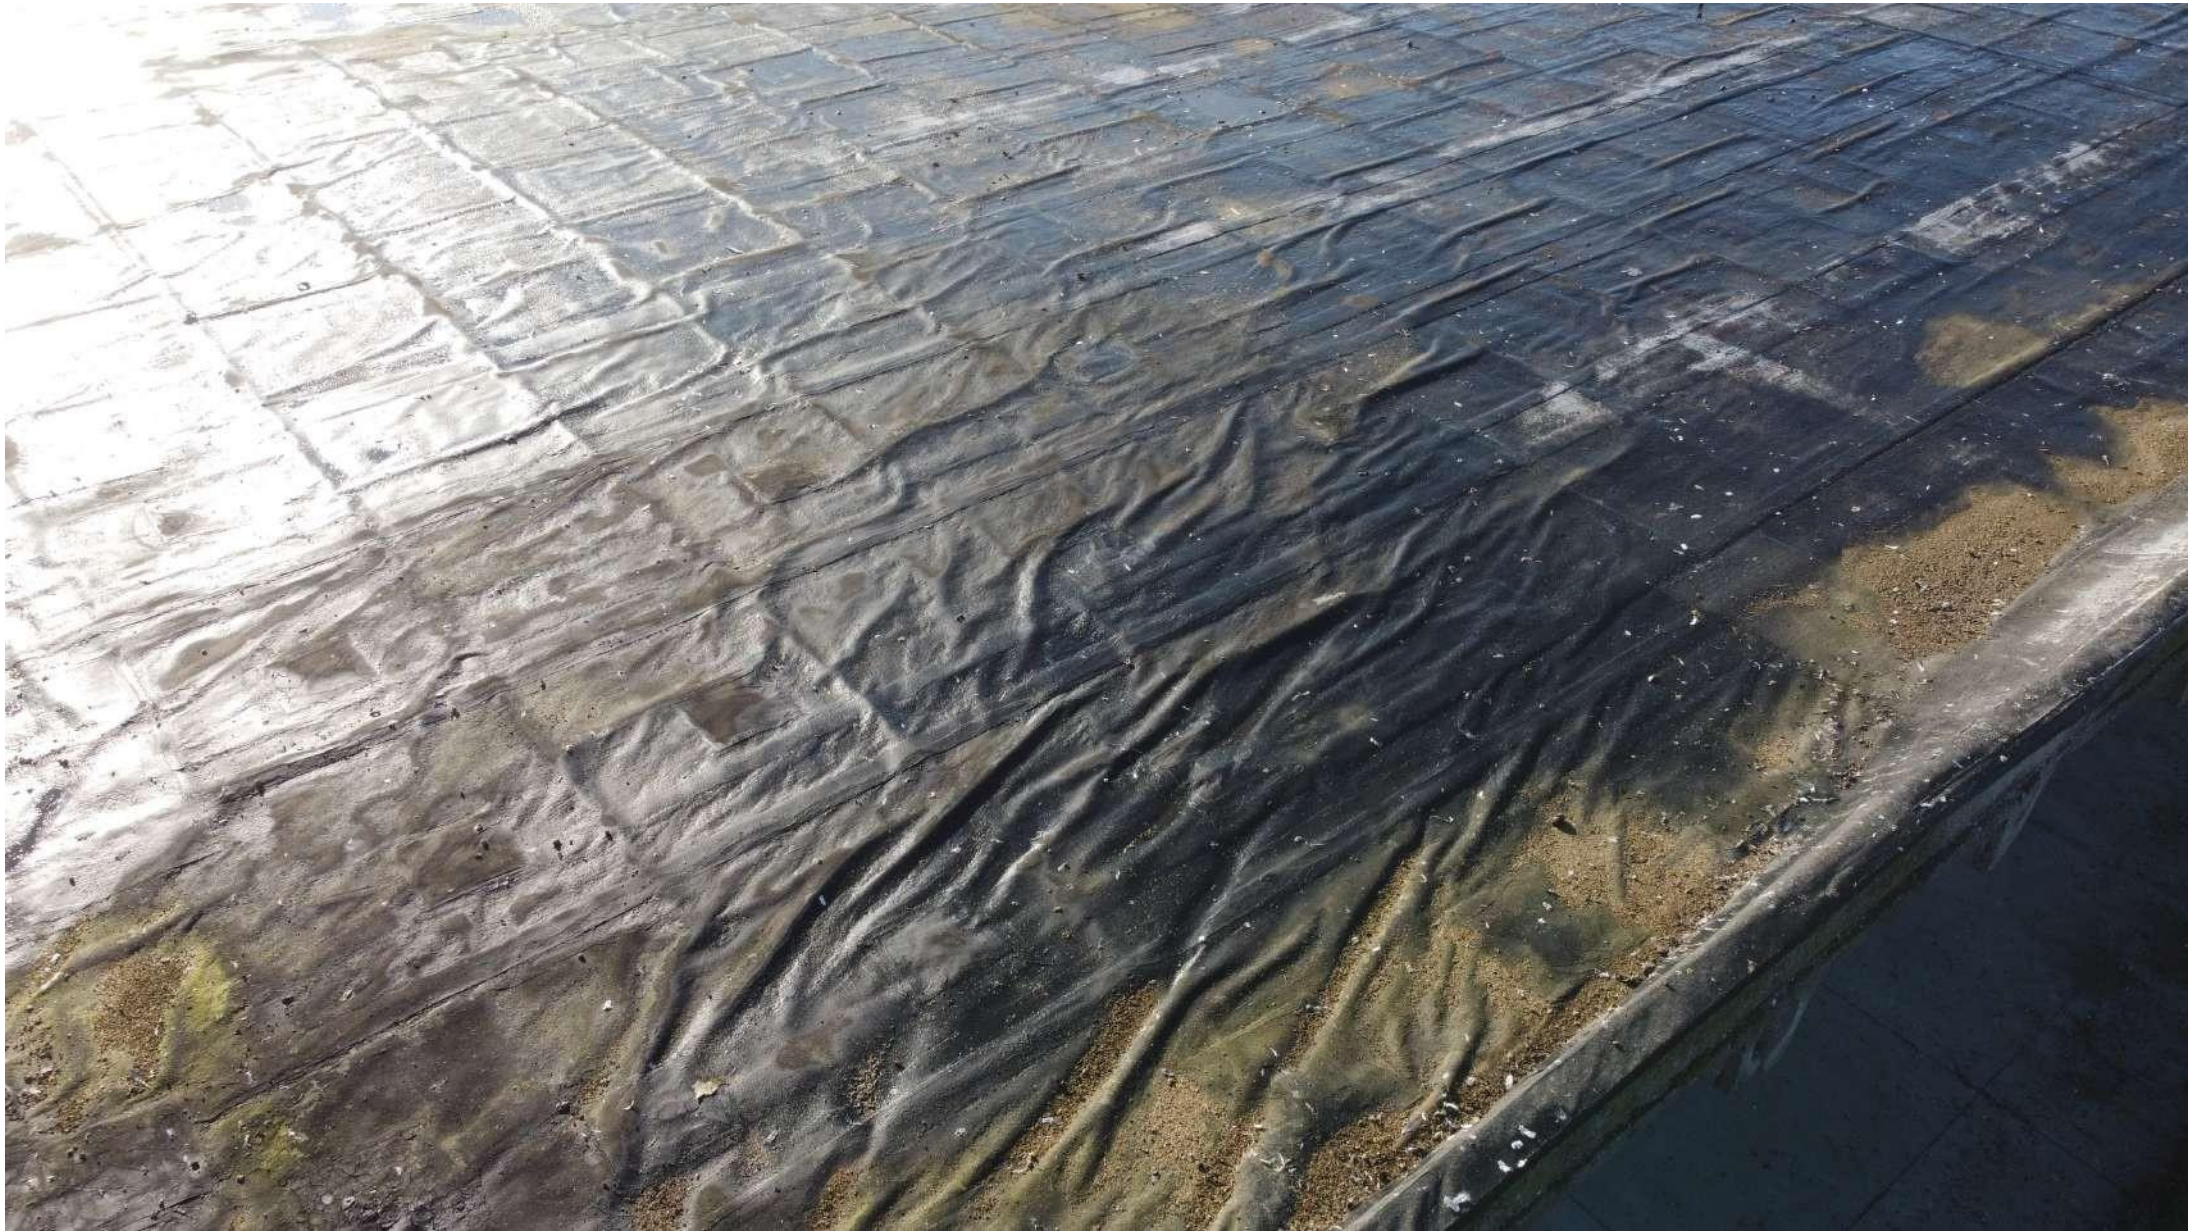
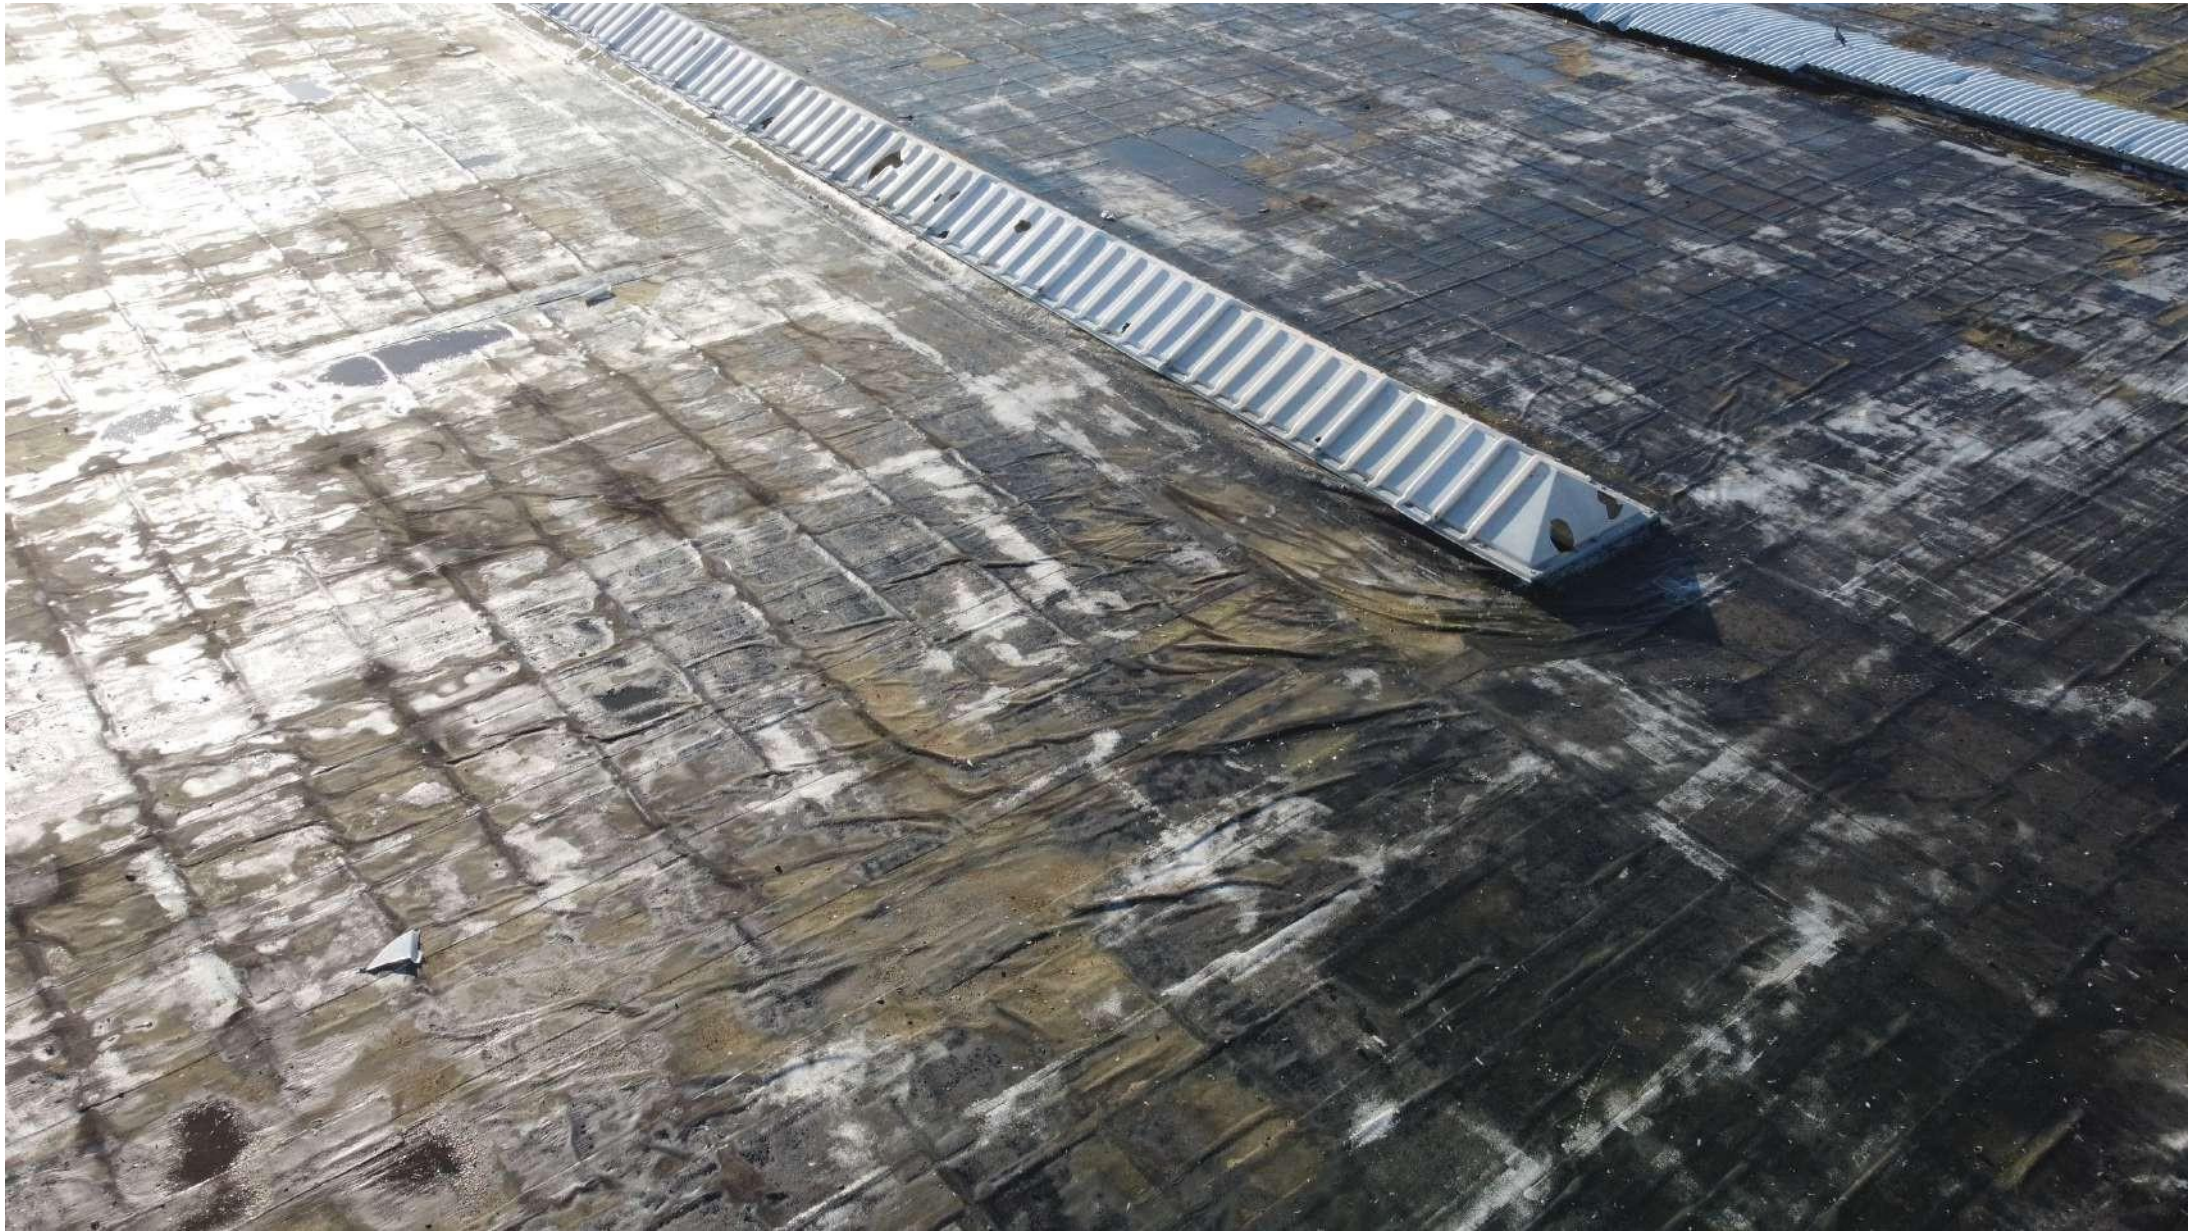
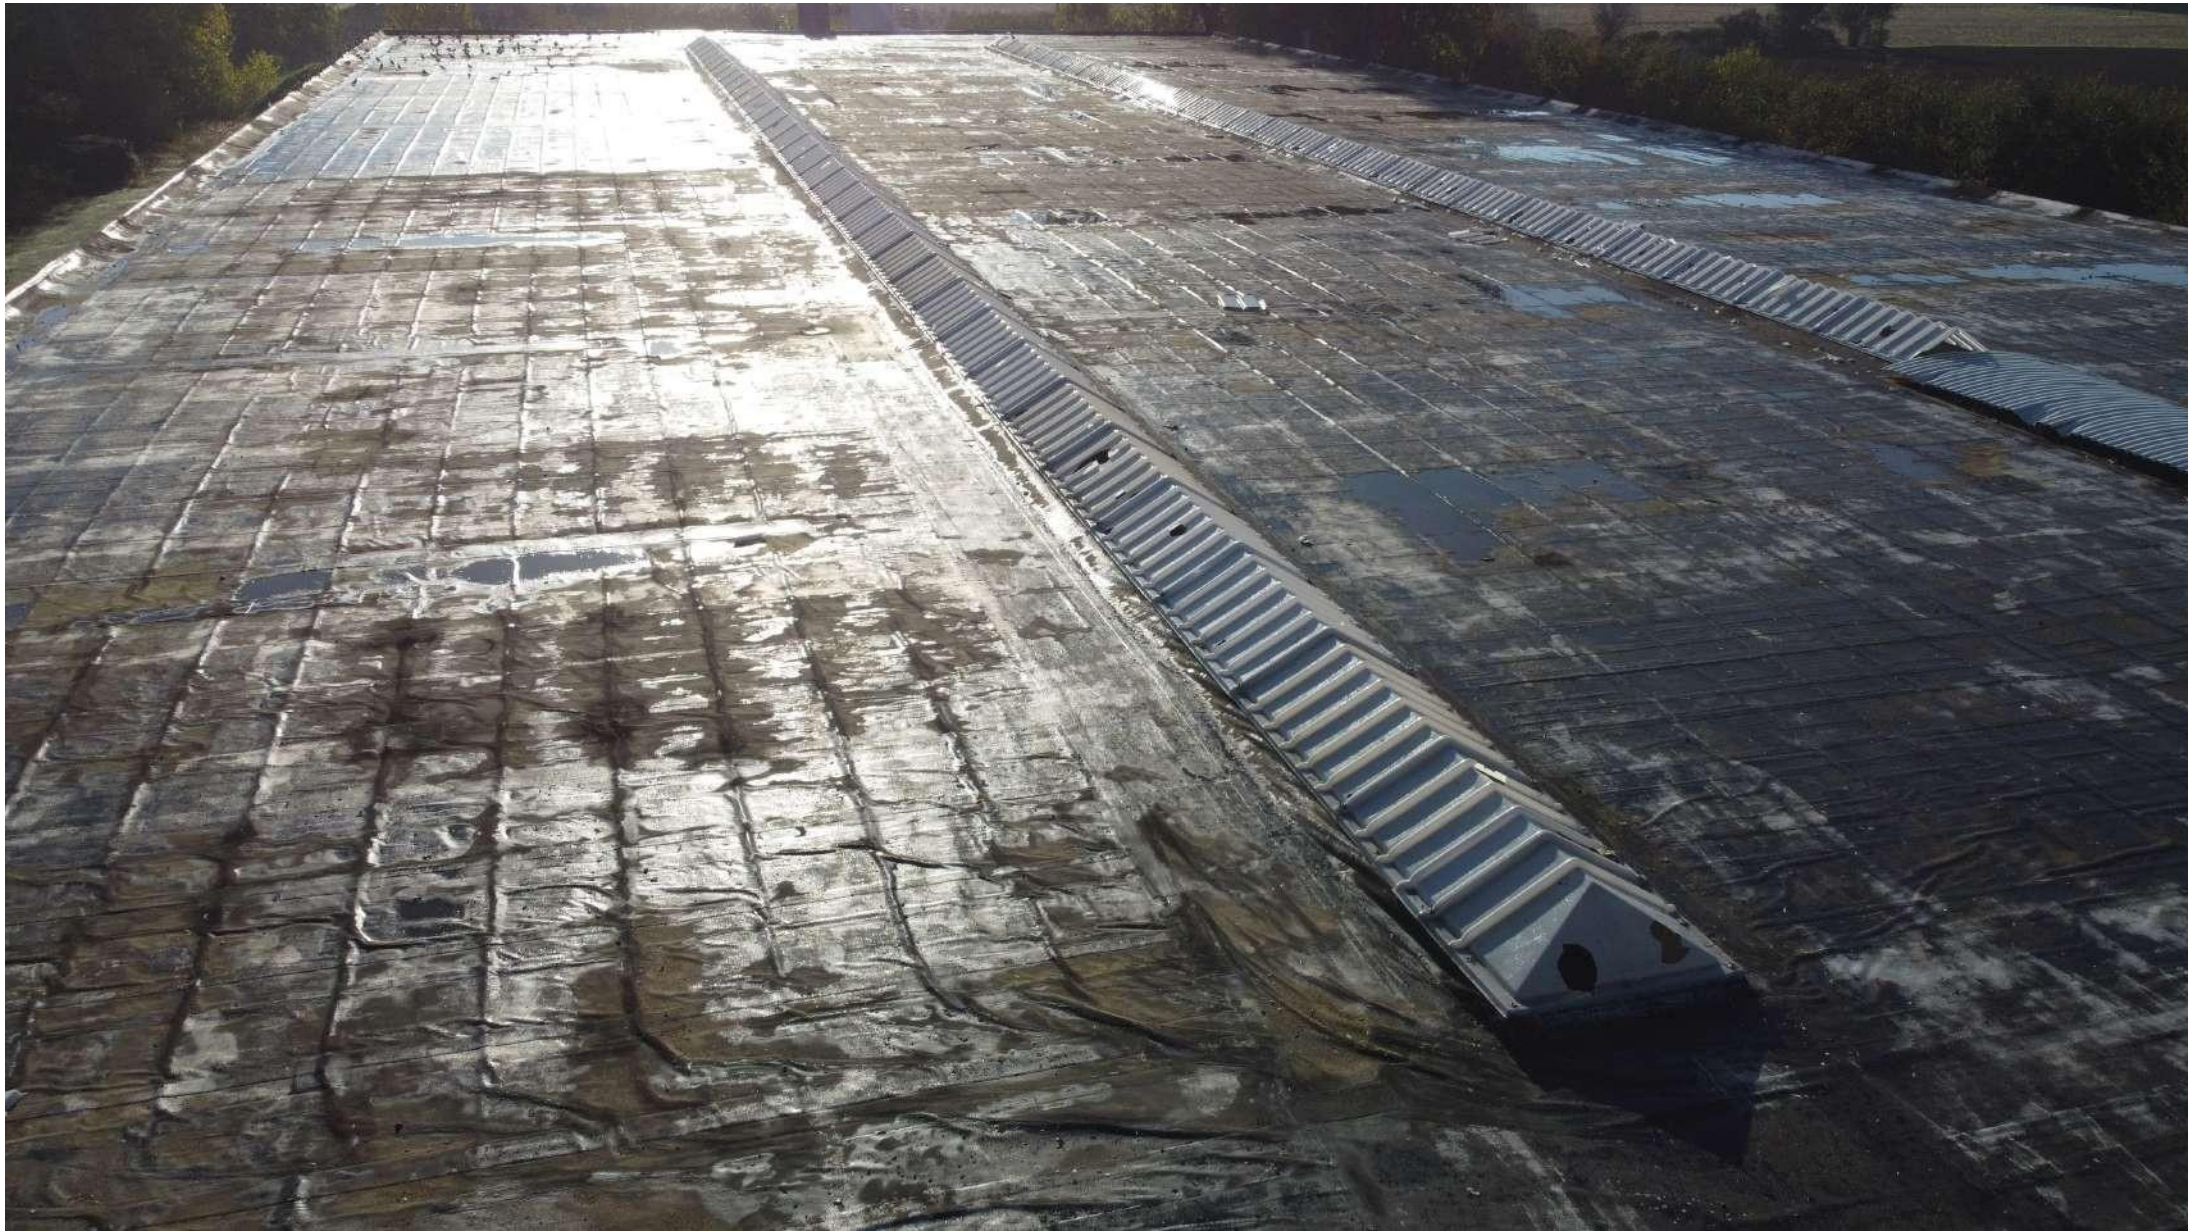
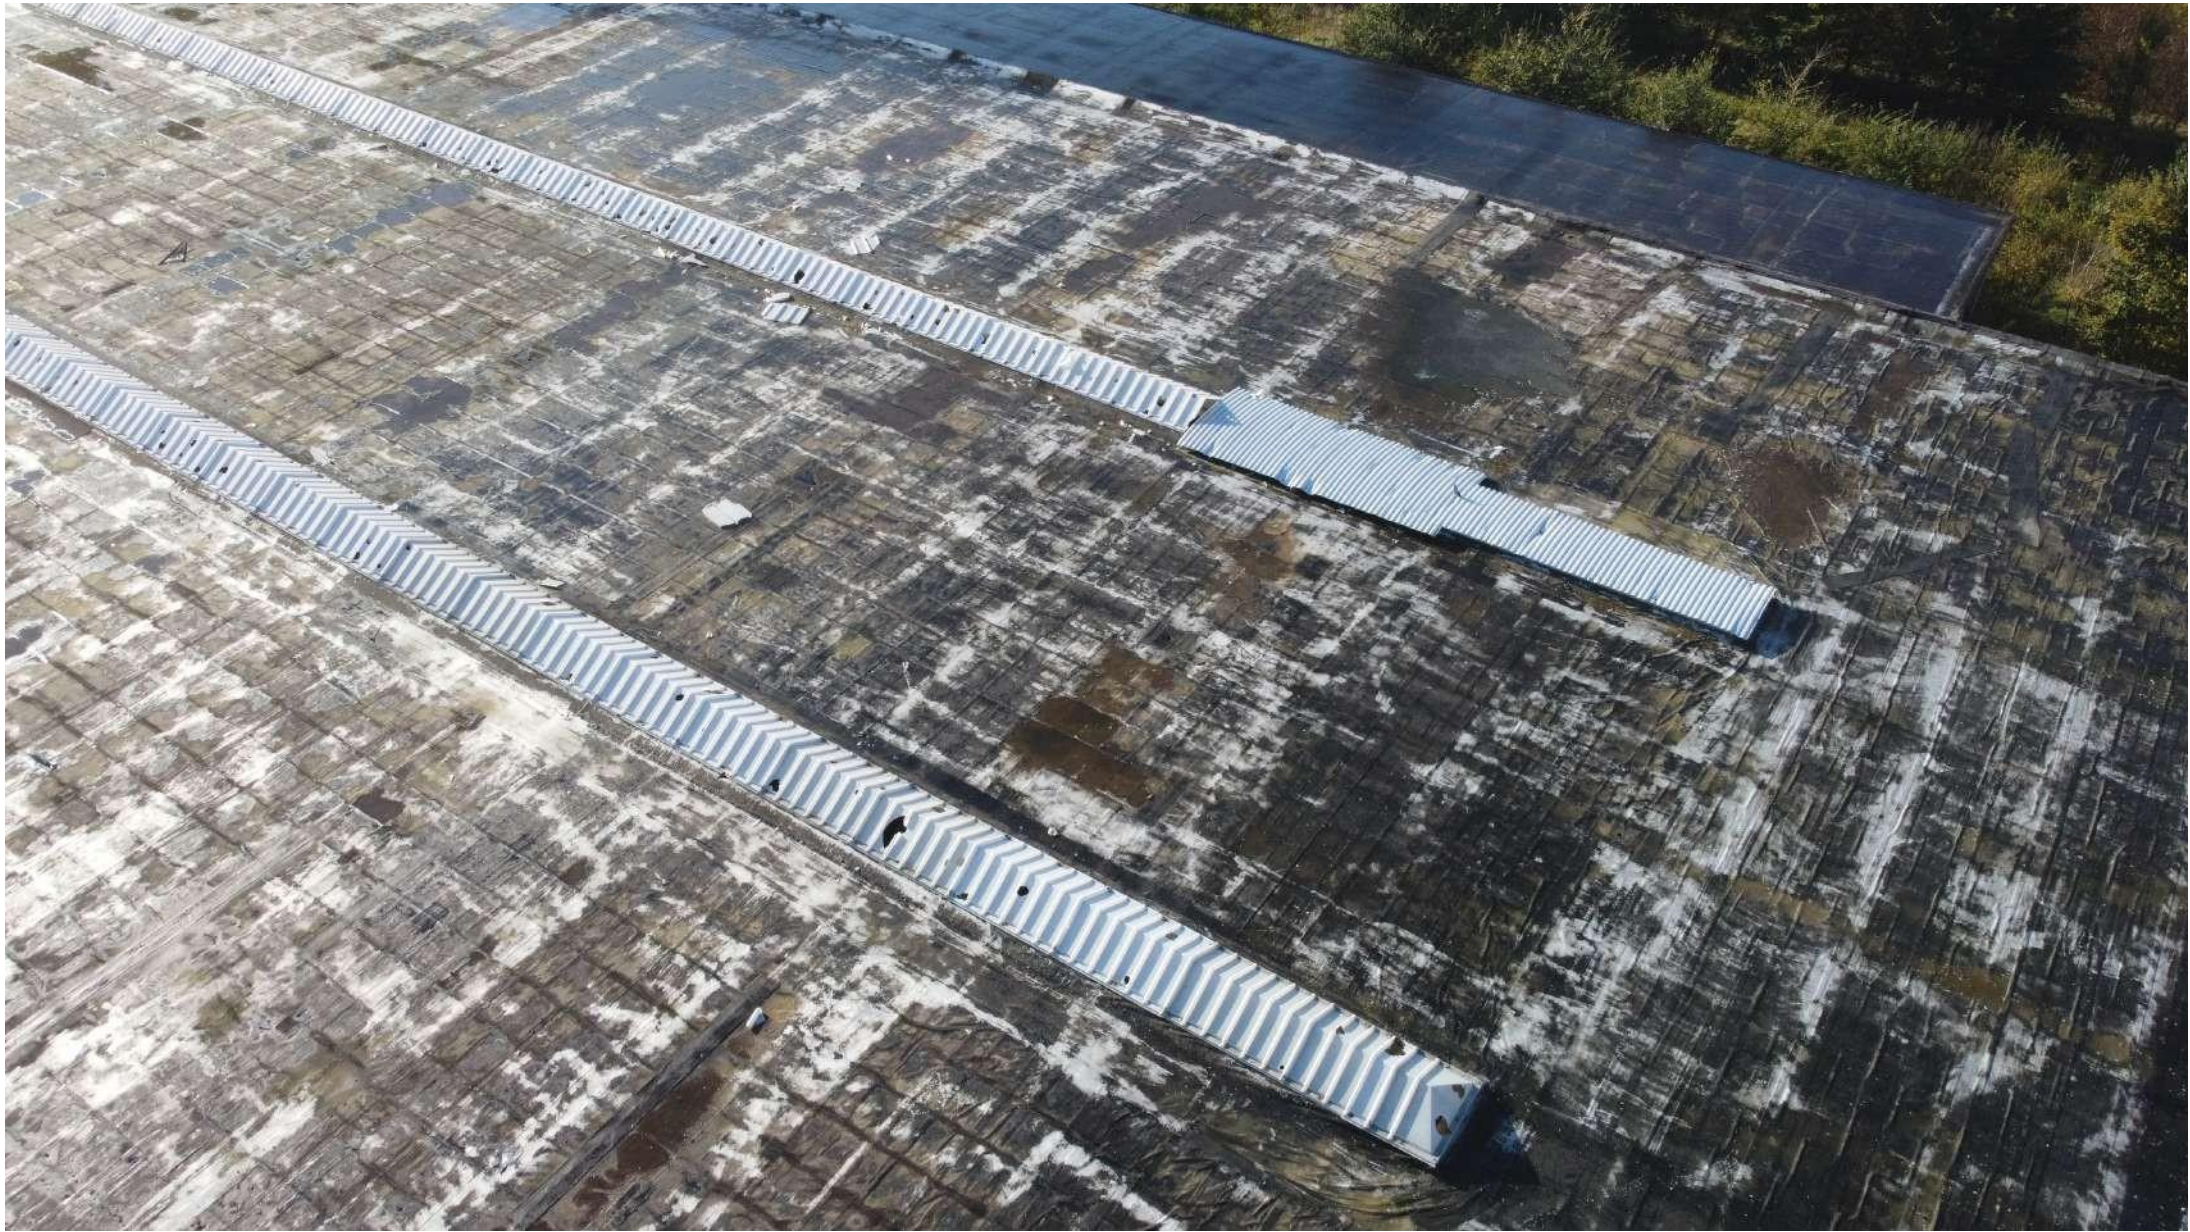
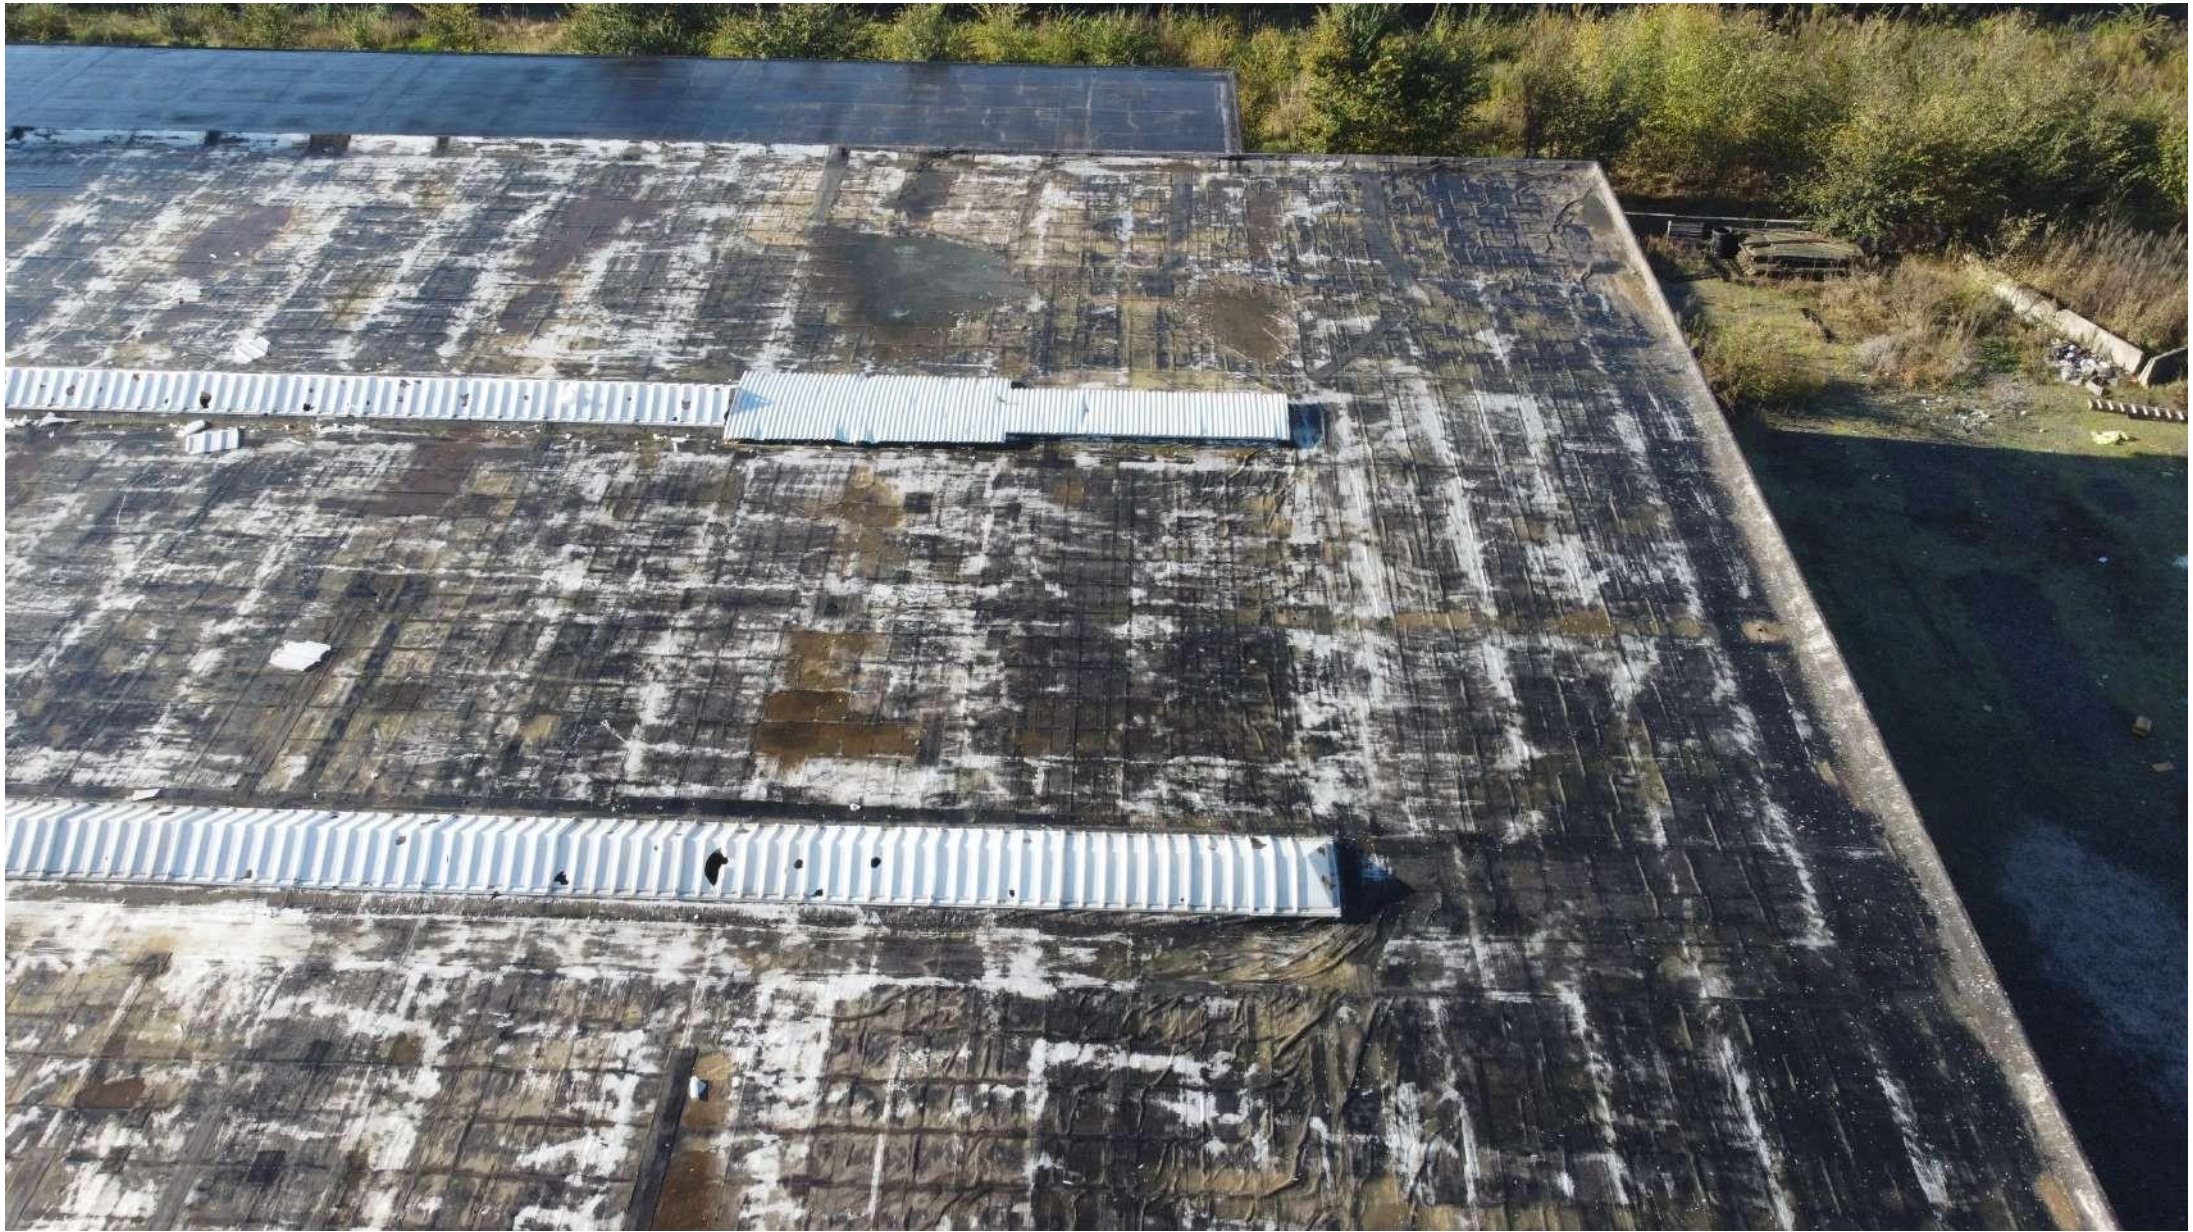
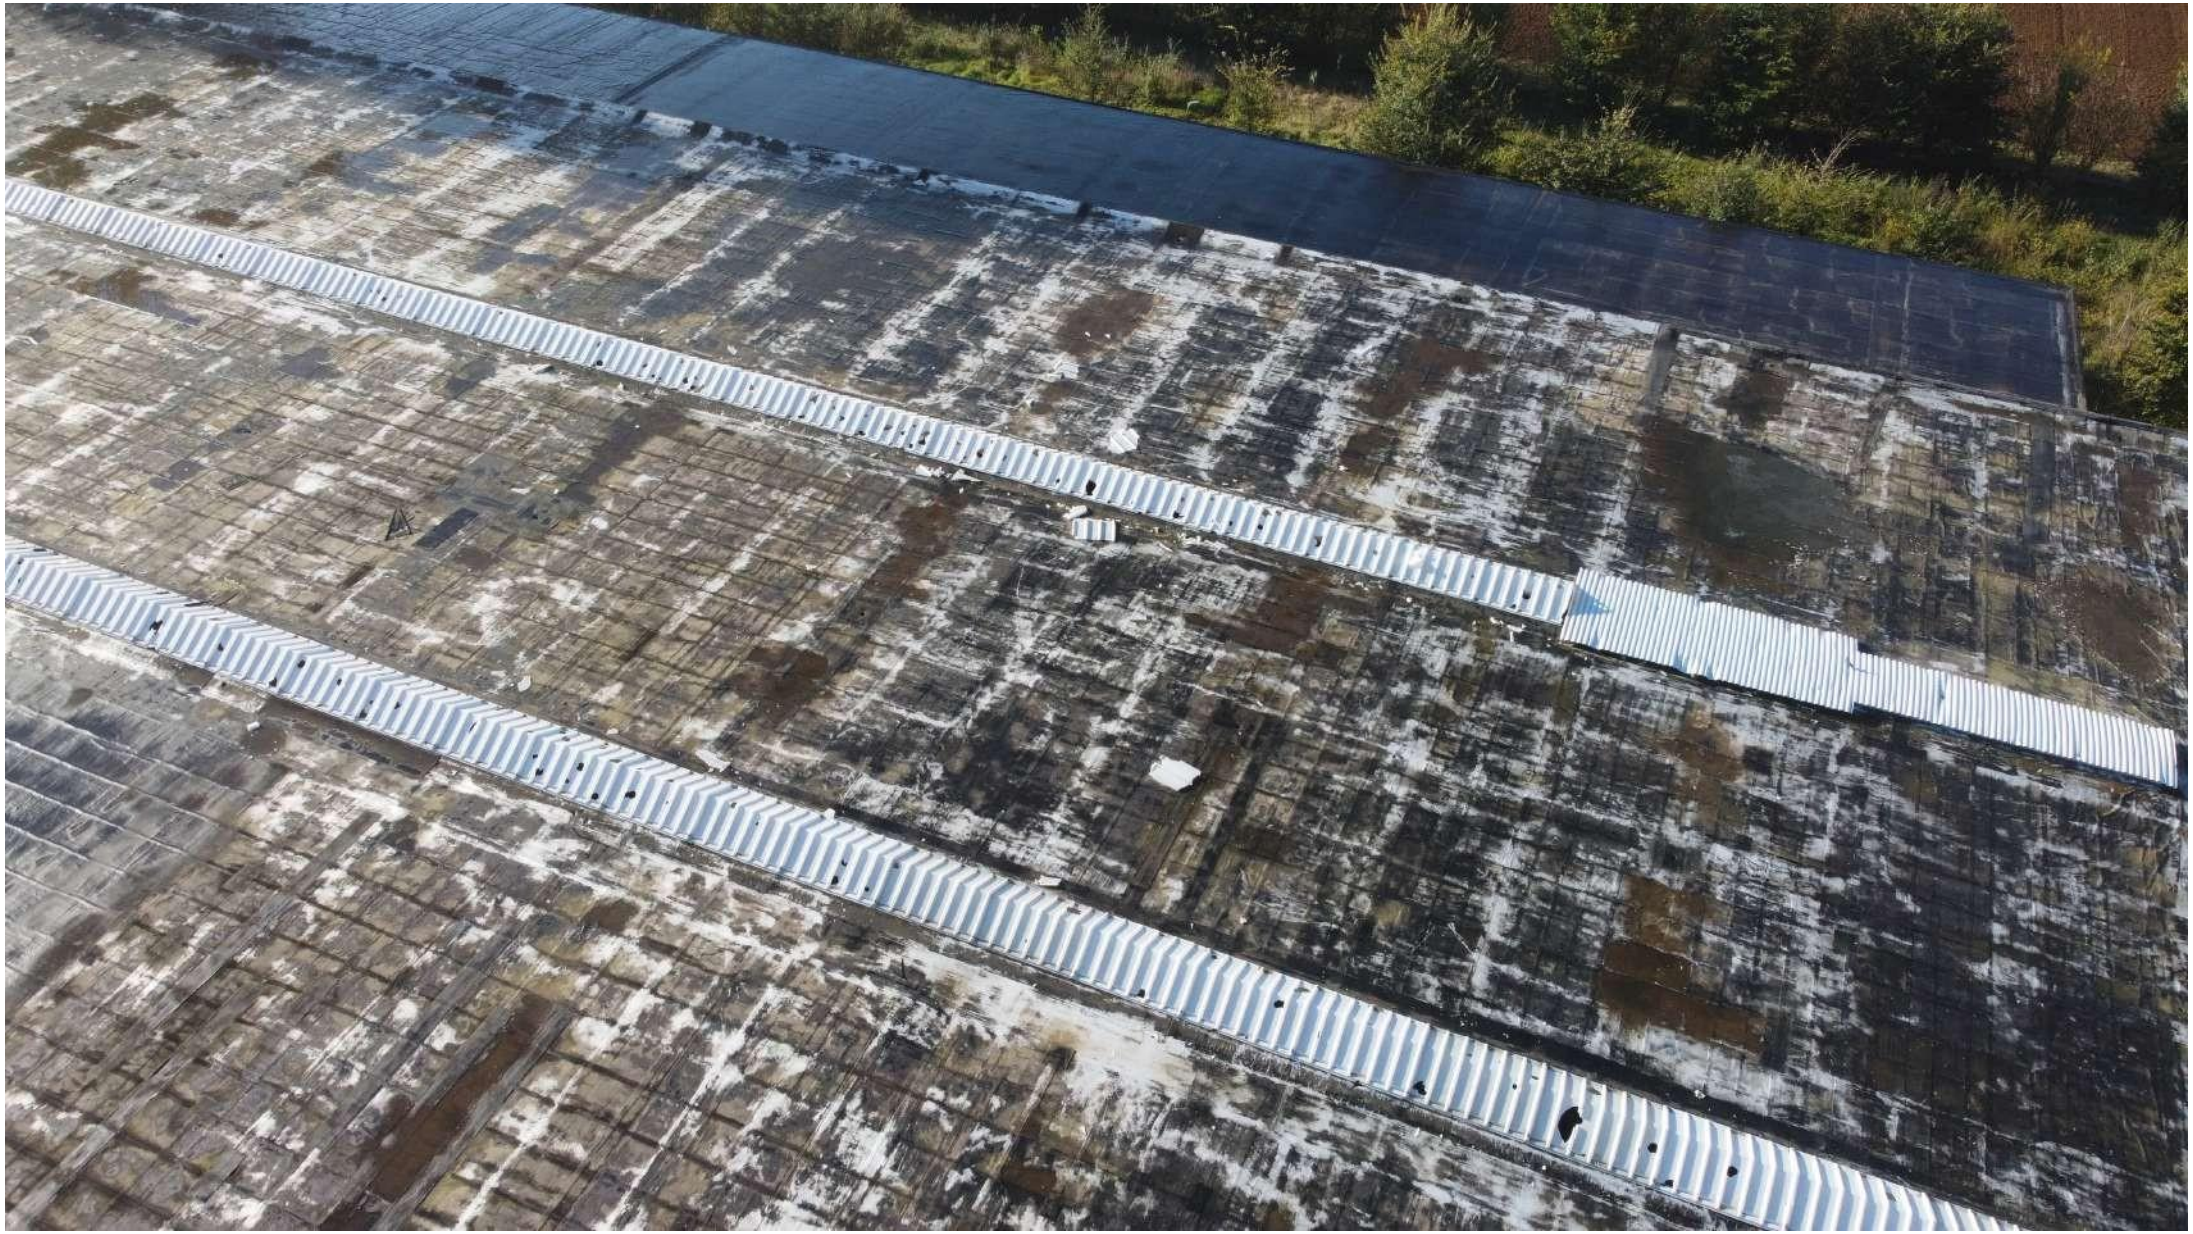
- All. 1 – Cd-Rom contenente filmato e riprese fotografiche del sopralluogo;
-

1. Lo stato della copertura non interessata da lucernari termoformati, ma coperta da guaina elastomerica bitumata, risulta ammalorata, vista la vetustà del manufatto, ma senza buchi e/o fori causati dalla grandinata;
2. Lo stato dei lucernari termoformati risulta completamente fatiscente con numerosissimi fori e squarci prodotti dalla grandinata avvenuta in data 20/07/2023, con conseguenti numerosissime e copiose infiltrazioni di acqua nei sottostanti locali del capannone stesso;

Naturalmente il tutto sopra affermato risulta visionabile nelle foto e nel filmato allegato a tale addendum di perizia.

Tenuto conto che si dovrà sostituire due file di lucernari aventi dimensioni pari a: Lunghezza 65 mt. – Larghezza 1,50 mt. – avremo il calcolo seguente:

Si adottano pezzi da mettere in opera aventi dim. Lungh. 2,00 mt. – Larg. 1,50 mt., e quindi dovremo acquistare 32 pezzi e ½ per fila, che complessivamente daranno una quantità di 65 pezzi che moltiplicati per € 326,40 al pezzo darà una somma complessiva di € 21.216,00. Tenendo conto che tale importo riguarda la sola fornitura, bisognerà aggiungere la relativa posa che dovrà tener conto del tiro in quota dei materiali, la loro posa e lo smaltimento dei relativi imballi.

Quindi si potrà tranquillamente quantificare un prezzo di € /ml 90,00 che forniranno il calcolo di Lungh. 65 x n° 2 file x € 90 che darà un risultato finale pari a € 11.700,00.

Il tutto per dare un prezzo finale ad opera finita pari a € 21.216,00 + € 11.700,00 = € 32.916,00
