**TRIBUNALE DI NAPOLI**

**PROCEDIMENTO N. 31/2020**  
**TENNIS HOTEL S.R.L.**

**RELAZIONE TECNICO-ESTIMATIVA**

**C.T.U. ARCH. VALERIA FERRARA**

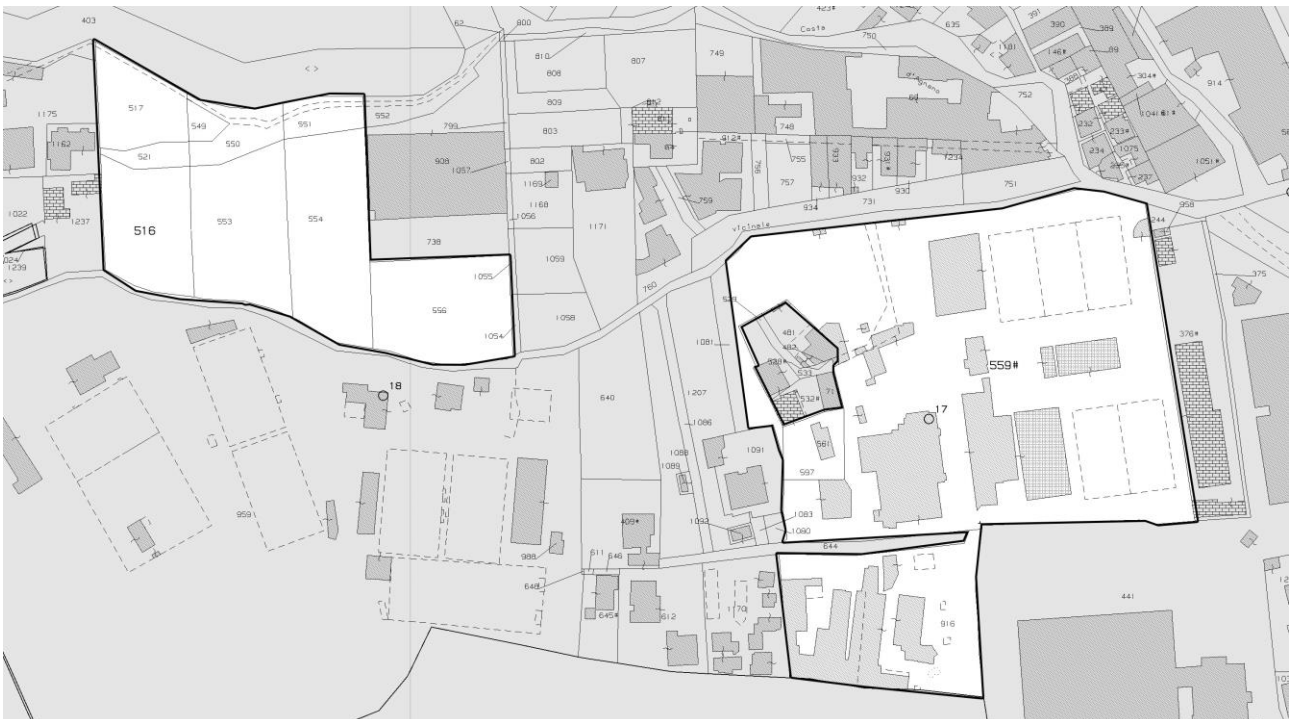
*Figura 2: Stralcio del foglio di mappa (in evidenza le particelle catastali che compongono i beni acquisiti all'attivo del fallimento)*

Per l'individuazione dei beni oggetto di perizia si allegano le visure storiche degli immobili, le planimetrie e l'estratto di mappa (vax) reperiti presso l'Agenzia delle Entrate – Servizi Catastali Ufficio di Napoli (**AII.F**).

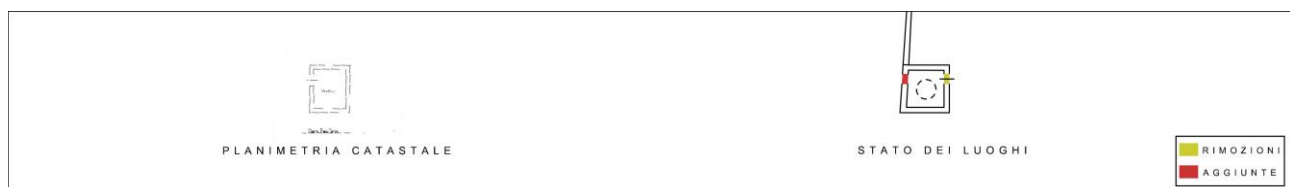
Figura 9: Foglio 45, P.IIa 559 Sub. 103\_ Confronto planimetria catastale – stato dei luoghi

L'unità catastale identifica una recinzione realizzata in muratura, priva di copertura, con altezza media pari a circa 1,30 m necessaria all'interclusione del pozzo ai fini della sicurezza.

Dalla documentazione acquisita non sono state rilevate informazioni circa le caratteristiche dimensionali e geometriche delle strutture sotterranee, si evidenzia tuttavia, ai fini di una eventuale ricognizione dei dati catastali che, ai sensi del D.M. 28/98 art.3, a meno di una ordinaria autonoma suscettibilità reddituale, non costituiscono oggetto di inventariazione manufatti isolati privi di copertura e pozzi e simili, di altezza utile inferiore a 1,80 m, purché di volumetria inferiore a 150 mc.

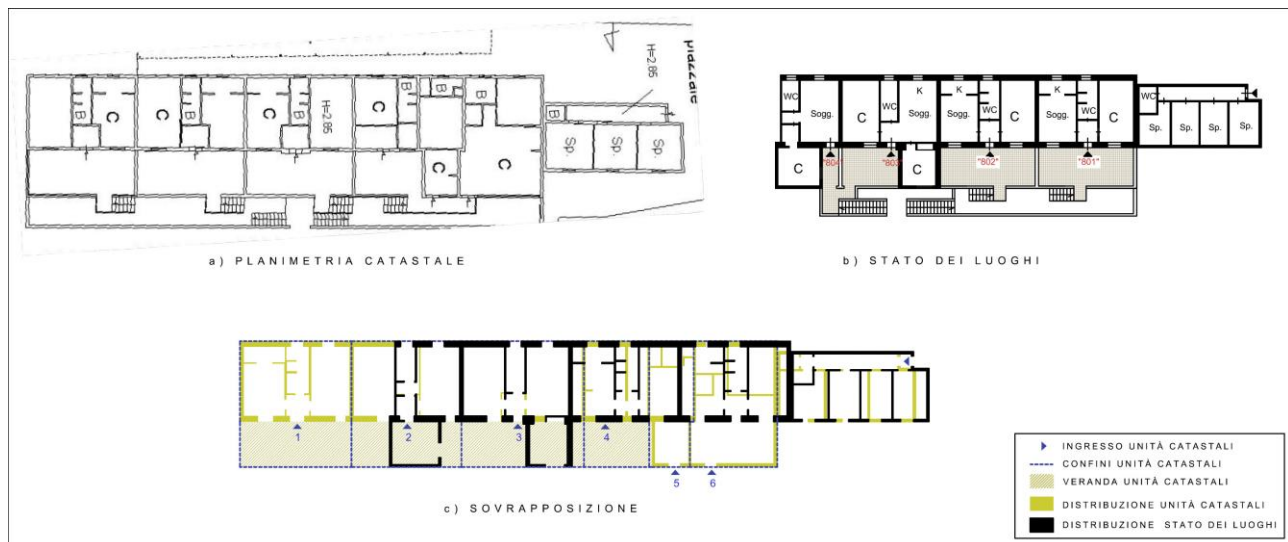
Figura 17: Foglio 45, P.IIa 916 Sub. 2\_ Confronto plan. catastale - stato dei luoghi (residence\_a)

La rappresentazione catastale del corpo di fabbrica realizzato in adiacenza al "Residence - a", destinato a spogliatoi e servizi per il personale dell'albergo, mostra alcune difformità rispetto lo stato dei luoghi concernenti la suddivisione interna: si evidenzia, allo stato, la presenza di n°4 locali in luogo degli originari 3 locali e l'ampliamento del locale igienico.

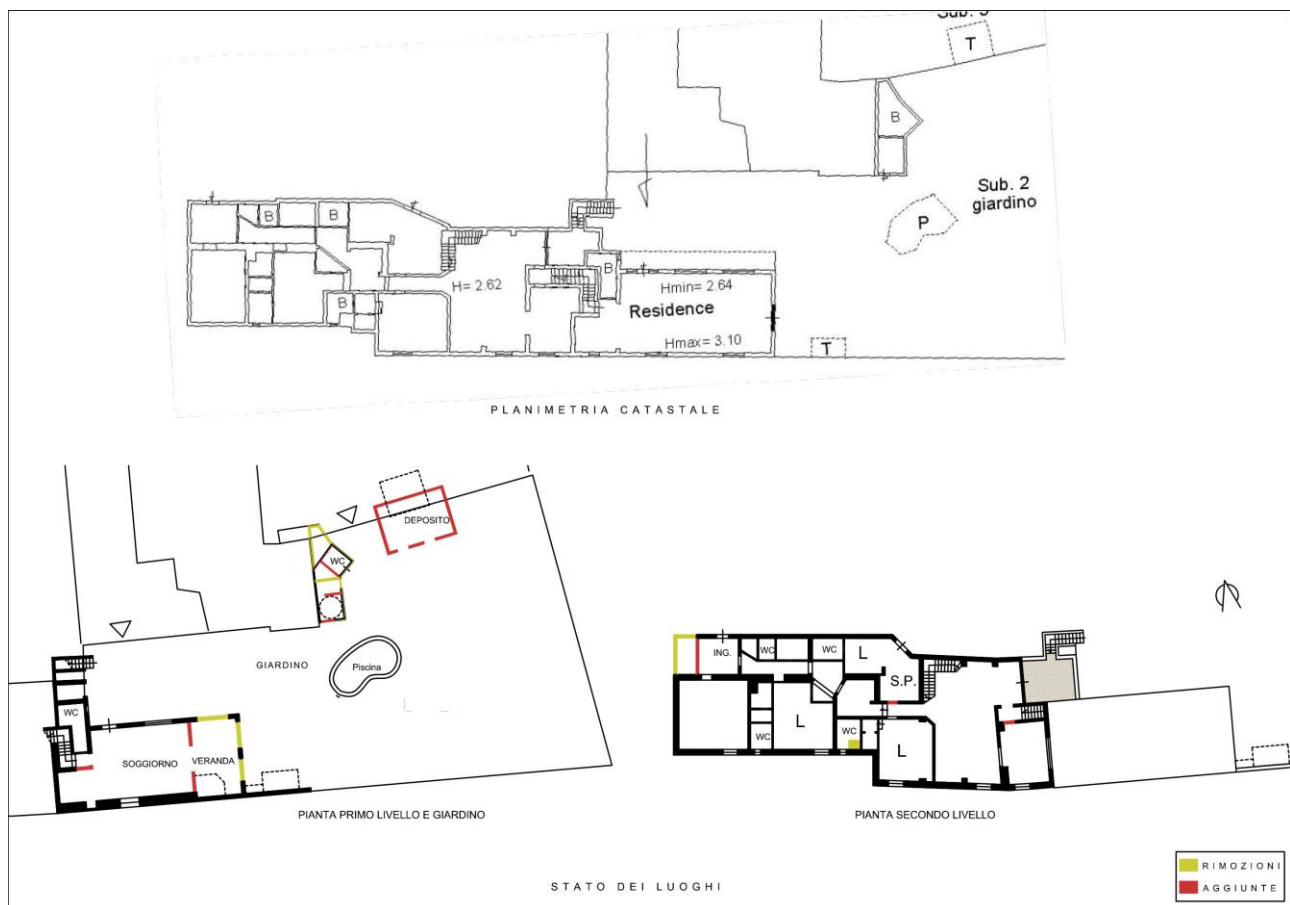
Figura 19: Foglio 45, P.Ila 916 Sub. 3\_ Confronto plan. catastale - stato dei luoghi (villa e accessori)

angolo cottura, camera da letto e locale igienico, con accesso indipendente dall'esterno;  
 - nel vano d'ingresso secondario posto ad ovest del fabbricato, rispetto ai grafici catastali, si rileva una minore superficie utile.

In riferimento agli accessori di pertinenza della villa, si evidenzia la realizzazione di un deposito in prossimità dell'area occupata nei grafici catastali da una tettoia nonché la trasformazione degli spazi interni del locale igienico mediante lo spostamento di tramezzi interni e la riduzione del volume complessivo a favore dell'attiguo vano adibito a spogliatoio.

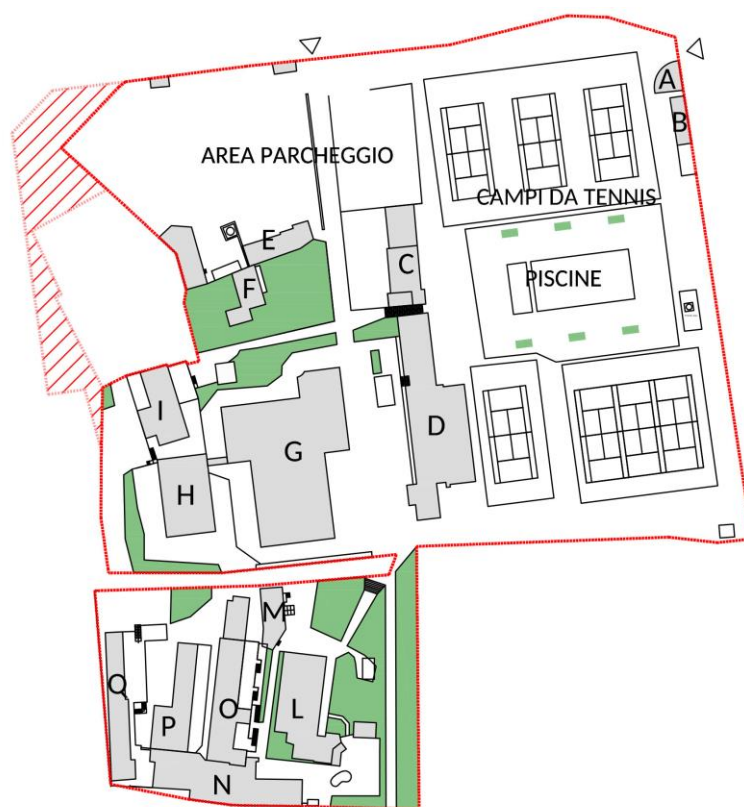
Figura 3: Schema planimetrico con individuazione dei corpi di fabbrica

Nel descrivere gli immobili acquisiti all'attivo del fallimento, per semplicità esplicativa, si farà riferimento allo schema planimetrico con l'individuazione dei diversi beni e delle diverse zone ivi distinguibili, come riportato in *figura 3*, nell'ordine in cui si incontrano provenendo dall'ingresso principale in via Pisciarelli n.83.

L'area sul quale insistono i corpi di fabbrica a destinazione turistico-ricettiva, di forma poligonale irregolare, si estende complessivamente per circa mq 24.150 e comprende un'area di circa mq 250 (area tratteggiata in Figura 3) non inclusa all'interno del perimetro fisico del complesso alberghiero (muro di recinzione perimetrale), ma ricadente all'interno dei confini delle particelle catastali in possesso della fallita società.

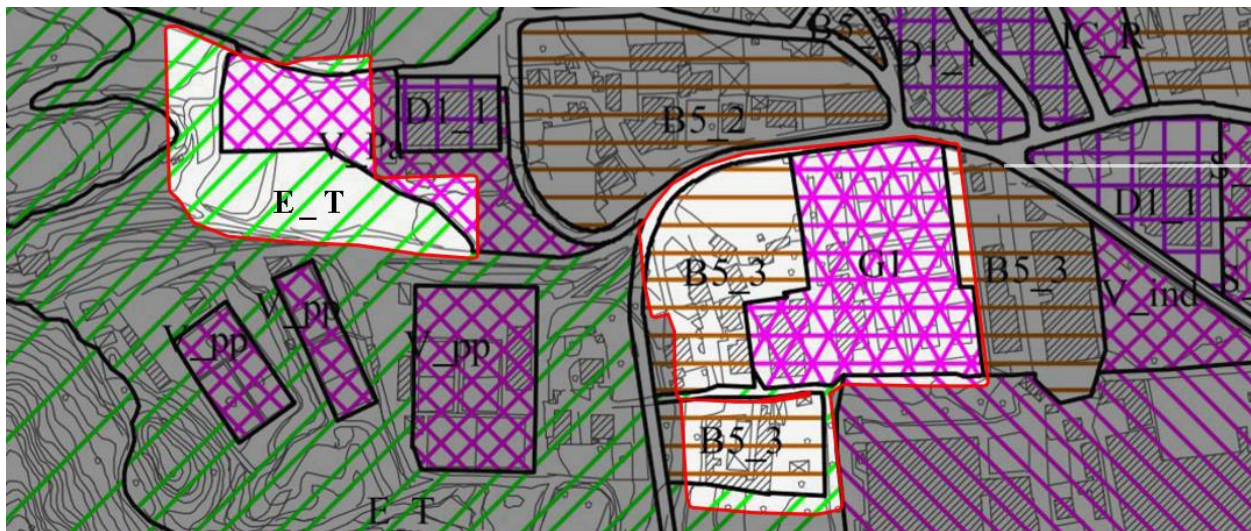
Figura 4: Stralcio del PRG del Comune di Pozzuoli (in evidenza le aree di proprietà della società **“TENNIS HOTEL S.R.L.”** in liquidazione)

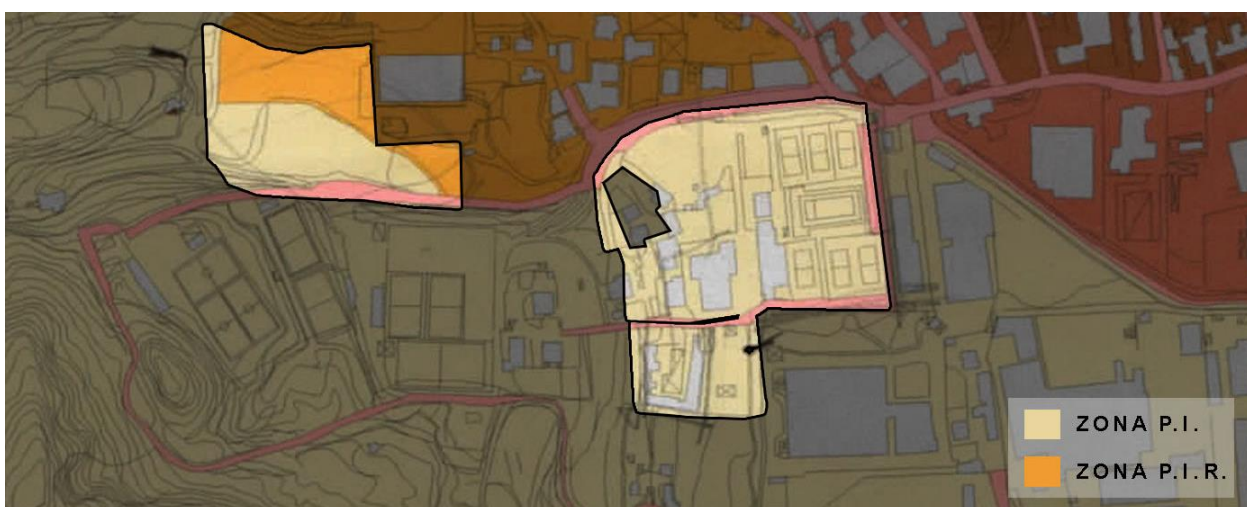
Figura 5: Stralcio del Piano Paesistico dei Campi Flegrei TAV.10 (in evidenza le aree di proprietà della società **“TENNIS HOTEL S.R.L.”** in liquidazione)

In riferimento al **Piano Territoriale Paesistico** dei Campi Flegrei (*Figura 4*), approvato con D.M. del 26.04.99 e pubblicato sulla G.U. n.167 del 19.07.99, l'area su cui insiste il compendio immobiliare denominato "Tenni Hotel" rientra:

- per l'area ricadente nella "**Zona P.I.R.**" al **Piano Territoriale Paesistico** dei Campi Flegrei (parte dell'area del fondo rustico come evidenziato in *Figura 4*) è consentito l'espianto dei frutteti per la rinnovazione colturale;
