- PERIZIA DI STIMA -

Abitazione unifamiliare con piscina e dependance

in strada chiesa di Polegge, 78 a Vicenza (VI) Fg. 66 Mn. 253

Oggetto: Stima del valore di mercato del complesso immobiliare costituito di una residenza, dagli spazi accessori e da una piscina, sito in strada della chiesa di Polegge, 78 a Vicenza (VI), di cui al Fg. 66, Mn. 253 Sub. 9, 15,16,17.

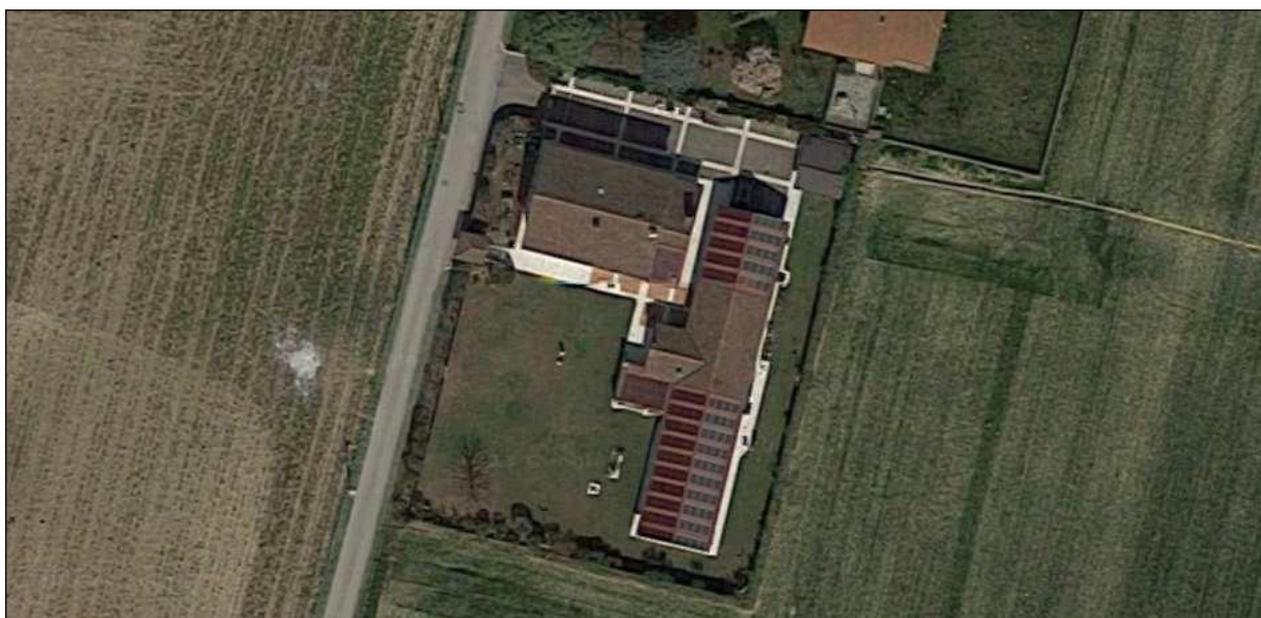
Vista aerea

Il complesso, in strada chiesa di Poggio, 78, località Poggio (VI), è in aperta campagna, nella prima periferia della città di Vicenza, a pochi minuti dal centro urbano della città. L'orientamento, come evidenziato dalla foto aerea è con il fronte rivolto a sud ovest, con la struttura accessoria (dependance, pergole, posti auto e piscina), orientata nord sud (leggermente ruotata). L'area di pertinenza è pavimentata per la parte a nord in corrispondenza dell'accesso carraio, mentre nella zona a sud è a giardino inerbito. Sul perimetro vi è una recinzione con rete metallica con siepe di oscuramento. L'accesso pedonale, dotato di copertura è allineato con il fronte principale dell'abitazione.

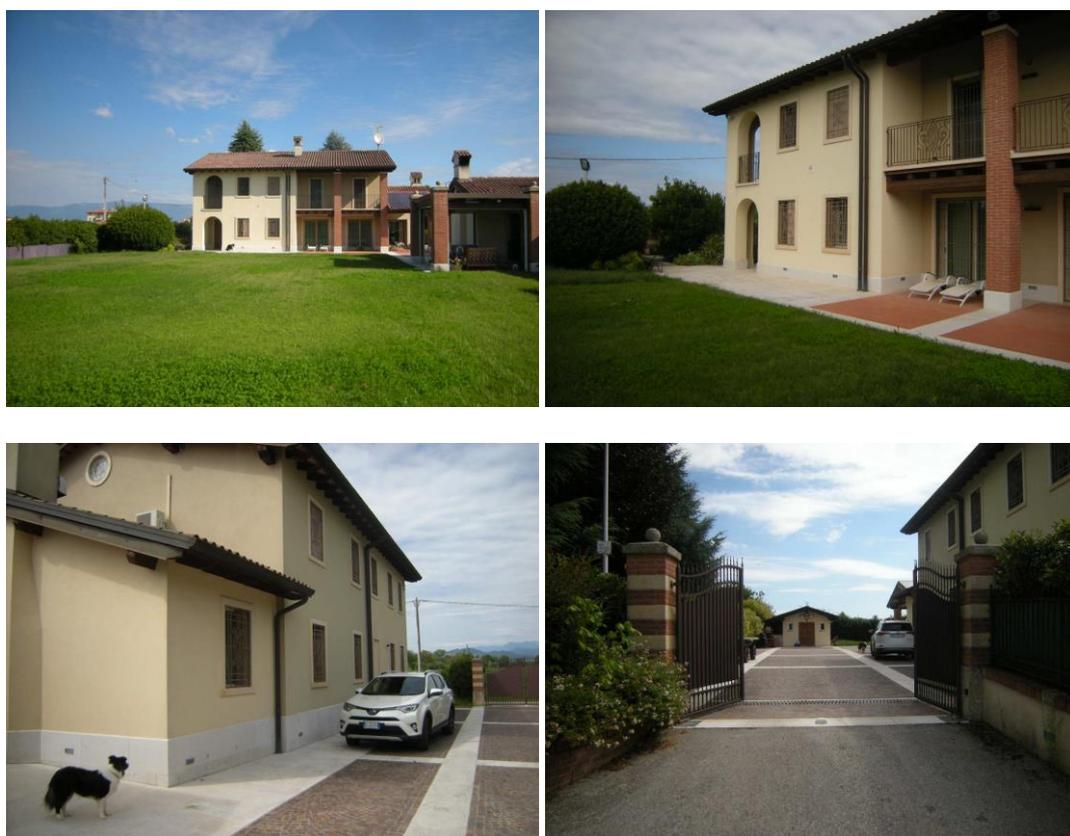
Viste esterne della parte abitativa

3.1. Abitazione Sub. 9 - L'abitazione principale è distribuita su due livelli. Si tratta di una costruzione con struttura in laterizio, solai e copertura in travi e tavolato di legno. Il piano terra presenta un corpo ad un solo livello sul lato est, sempre con copertura a doppia falda. La struttura della copertura è in legno e il manto di copertura in tegole di cemento anticcate. Esternamente il fabbricato si presenta con tamponamenti in laterizio intonacati, basamento/battiscopa in pietra e cornici delle aperture sempre in pietra. I pilastri del portico presente sul prospetto sono in mattoni faccia a vista. Tutte le aperture sono dotate di inferriate e di oscuri in legno. Esternamente la pavimentazione è in parte in pietra e in parte in cotto nelle parti pedonali, mentre sul retro, nella zona carrabile è in porfido con inserzioni in pietra.

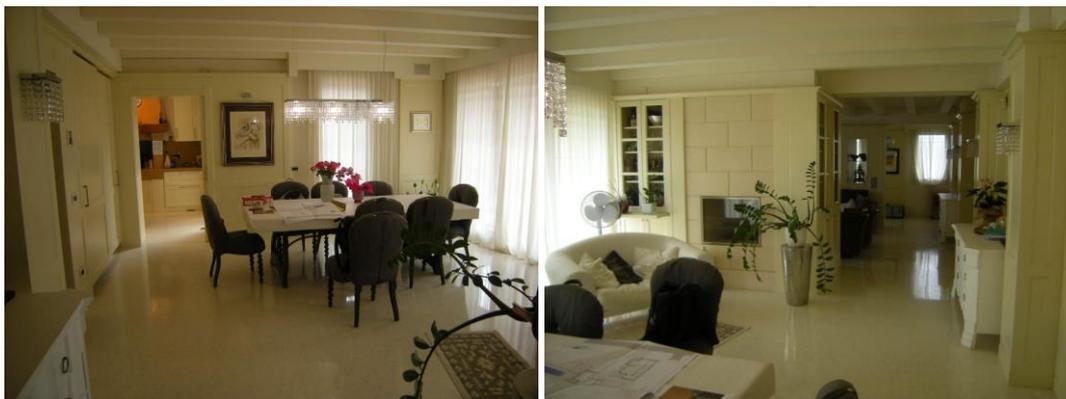
Internamente, l'abitazione è rifinita con boiserie in legno verniciato, pavimentazione terrazzo alla veneziana, scale in marmo, rivestimenti dei bagni in marmo. Al piano primo, le camere hanno pavimentazione in legno. A livello impiantistico la climatizzazione è realizzata con pavimento radiante, sia per il riscaldamento che per il raffrescamento. Ulteriormente è presente un impianto di deumidificazione, a servizio del raffrescamento a pavimento. L'impianto elettrico presenta una gestione domotica e sono presenti in tutti i vani, casse acustiche di diffusione sonora e punti di collegamento alla rete televisiva. Il parapetto della scala interna, come quello dei terrazzini posti a sud, è in acciaio verniciato. Nei bagni pavimenti e rivestimenti sono in marmo e seppur non aggiornatissimi, sono curati e ben realizzati. I serramenti e le porte sono in legno verniciato con superficie vetrata a doppio vetro. Si tratta certamente di finiture di ottimo livello, coerenti ad una abitazione di prestigio e di superficie certamente impegnativa. Non risulta disponibile la dichiarazione di conformità ai sensi del DM 37/2008

Interno al piano terra – zona giorno

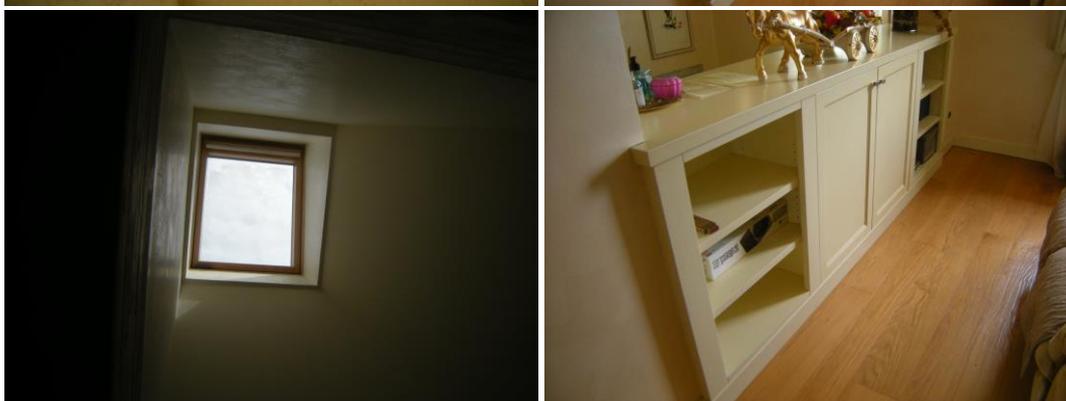
Interno dell'abitazione

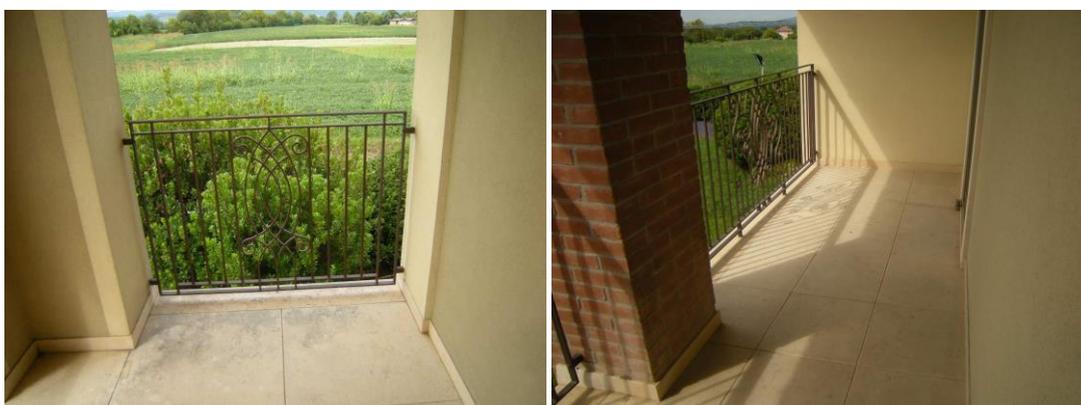
Terrazzi al piano primo

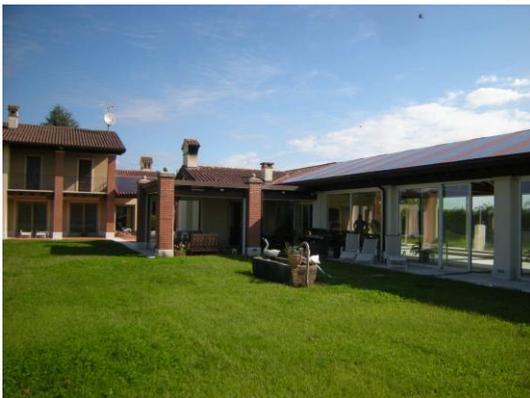
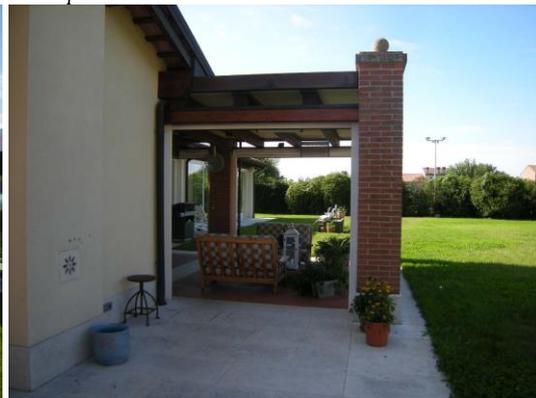
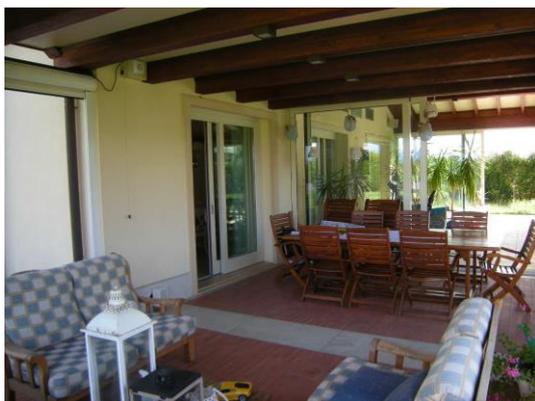
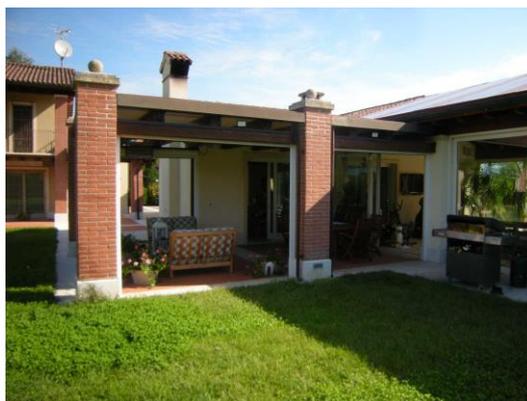
Esterno dependance

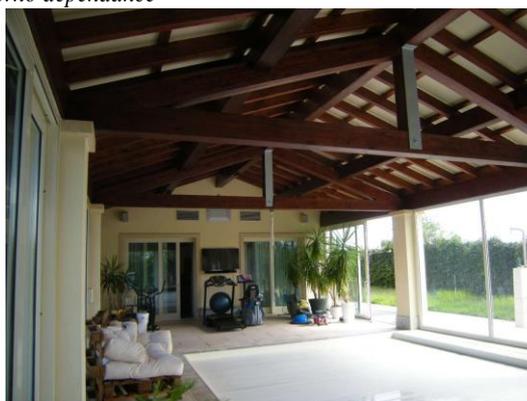
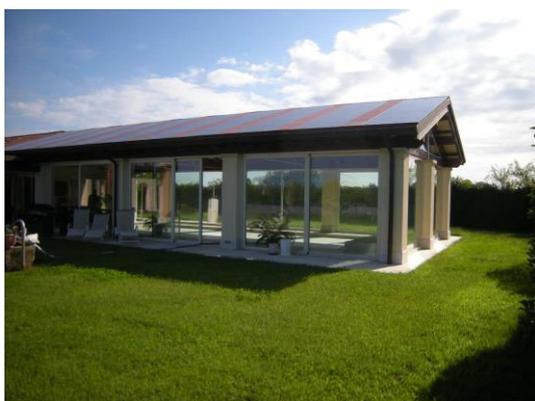
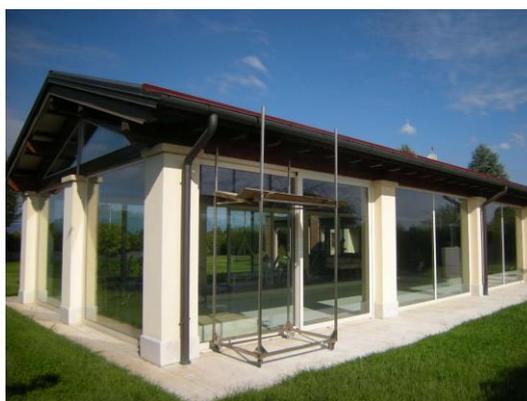
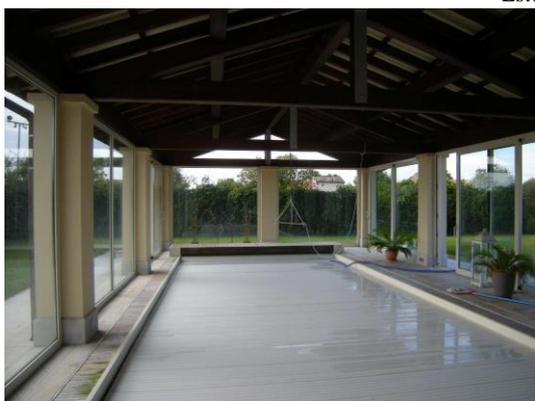
Piscina con pergola coperta

Ulteriormente si rileva la presenza di serramenti che cingono completamente la piscina rendendola uno spazio chiuso mentre è stata autorizzata come piscina da esterni con una pergola in parte coperta dai pannelli fotovoltaici. Il progetto autorizzato riporta solo alcuni di questi serramenti, sul lato ovest in prossimità della dependance. Una volta ripristinata la copertura e tolti i serramenti non autorizzati, gli impianti di climatizzazione e ricambio aria, sono inutili, in quanto lo spazio chiuso abusivamente non avrà chiaramente necessità di essere climatizzato.

- La quarta irregolarità significativa è rappresentata dalla presenza di serramenti perimetrali alla piscina, che la rendono (unitamente ai pannelli di copertura), uno spazio chiuso. Anche questi serramenti dovranno essere eliminati (quelli non rappresentati nel progetto approvato), in quanto non autorizzati, sempre mediante la procedura in sanatoria che preveda il ripristino dello stato approvato.

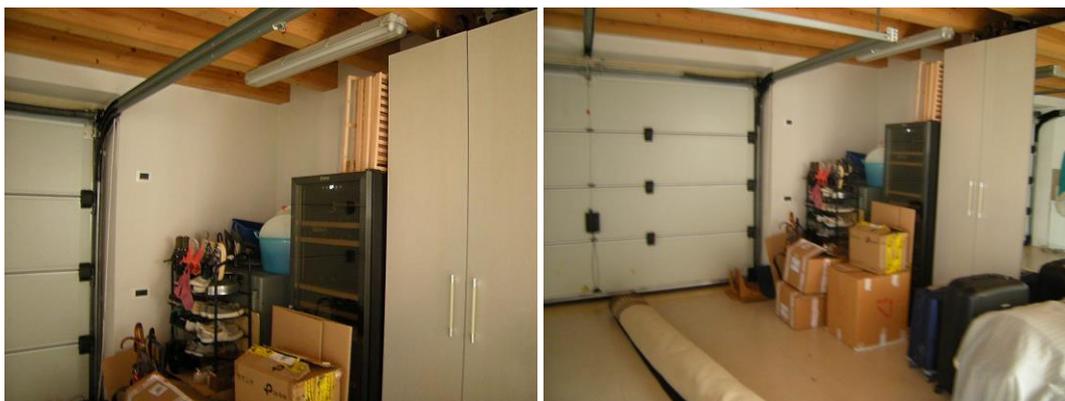
La dependance inoltre presenta una difformità in quanto la separazione tra il Sub 15 e 16, rappresentato da una partizione interna, non è stato realizzato. Il Sub 15 è inoltre costituito da un manufatto posto nell'angolo nord della proprietà come ricovero attrezzi. Si tratta di uno spazio realizzato con alcune difformità, in quanto le finestrate non appaiono nel progetto autorizzato ed inoltre la sagoma della copertura si allarga sul lato posto verso il confine nord. Si tratta di difformità cui si potrà porre rimedio semplicemente con la presentazione di una pratica edilizia in sanatoria.

Partizione mancante tra Sub 13 e 14

- La prima è costituita dalla mancanza di una partizione tra il Sub 13 ed il Sub 14, posta tra la dependance ed il ripostiglio. A tale difformità si dovrà provvedere semplicemente

realizzando la partizione mancante. Si evidenzia che mentre la parte a ripostiglio non è ricompresa nella computazione della SU, diversamente la dependance è ricompresa. Per questo si tratta di un abuso piuttosto rilevante che deve assolutamente essere regolarizzato tramite una procedura in sanatoria, con la realizzazione della partizione mancante.

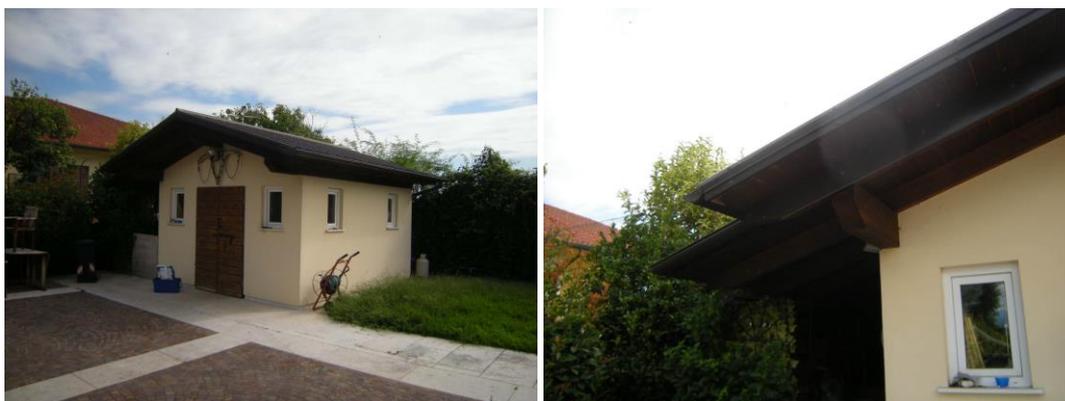
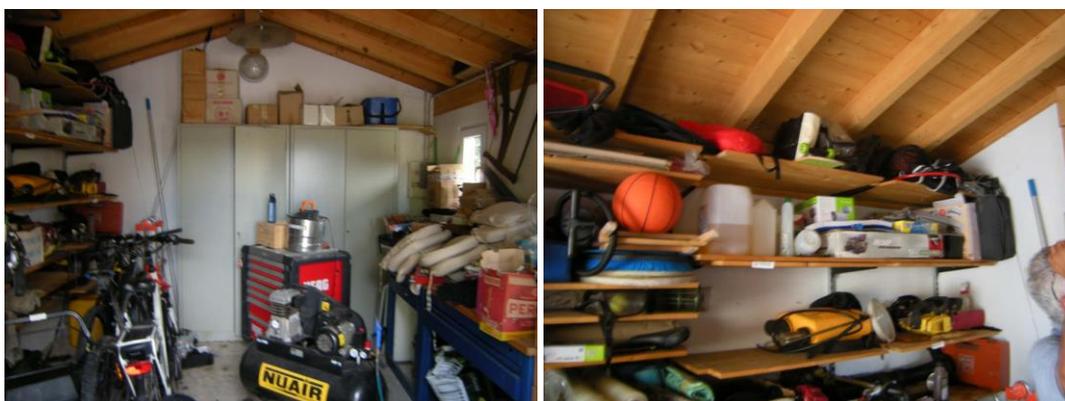
Ricovero attrezzi

- La seconda è rappresentata dalla diversa realizzazione del manufatto ricovero attrezzi relativamente alla sagoma della copertura che si protende sul lato nord, diversamente da quanto riportato nelle planimetrie di progetto approvato. Si tratta di un abuso forse poco rilevante, ma che deve comunque essere regolarizzato tramite una procedura in sanatoria che registri la diversa conformazione della copertura.
- La terza e ben più rilevante difformità è costituita dai pannelli di copertura in lamiera sandwich posati:
 - sopra alle pergole in legno presenti sia nel portico posto a sud, della cucina;
 - superiormente alla piscina ed alla zona prospiciente il ripostiglio (Sub.15), adiacente alla dependance;
 - superiormente alla pergola laterale alla dependance (lato nord della dependance);
 - superiormente alla pergola laterale alla dependance (lato ovest della dependance);

Si evidenzia che si tratta di un abuso rilevante in quanto comporta la realizzazione di volumi urbanistici, che deve assolutamente essere regolarizzato tramite una procedura in sanatoria che preveda il lievo dei pannelli e quindi il ripristino dello stato approvato.

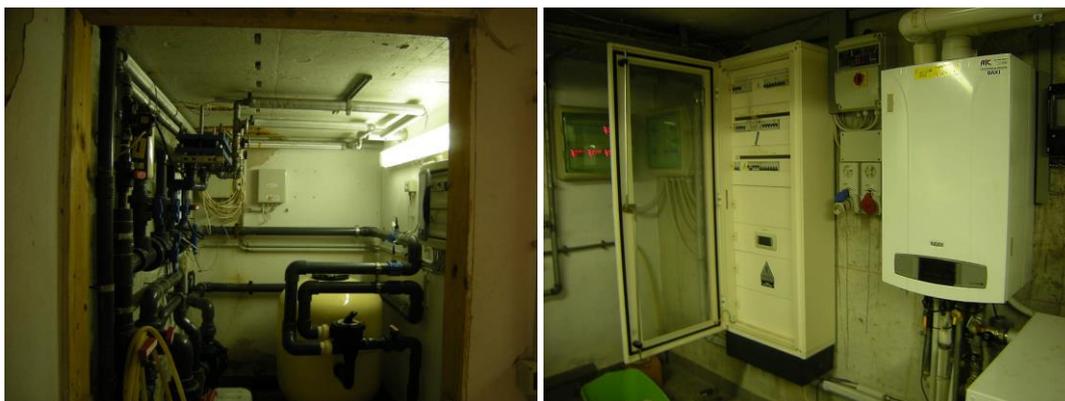
Centrale termica Sub. 17 – La centrale termica è posta inferiormente alla zona tra la piscina e la dependance. Sono presenti due pompe di calore, il gruppo pompe di circolazione, il sistema di recupero aria, gli inverter oltre ai bollitori e a tutta l'impiantistica che gestisce gli impianti del complesso immobiliare. Si tratta di una impiantistica certamente complessa ed evoluta anche se, come già illustrato in precedenza, si è successivamente provveduto a integrare l'impiantistica prevista, montando una caldaia a gas supplementare entro la parte abitativa. Sono presenti inoltre gli inverter e i quadri elettrici a servizio oltre che della CT, dei 5 impianti fotovoltaici. Il fatto che vi siano 5 distinti impianti fotovoltaici non si spiega se non con una discutibile interpretazione del DGRV 2508/2009 che poneva un limite di 6 kW per impianto ai fini di poter realizzare delle coperture esterne o delle pensiline. Verrebbe da dire inutilmente in quanto comunque le superfici su cui è stato posato il fotovoltaico non avevano le caratteristiche di altezza massima previste dal DGR. Per questo, il Comune di Vicenza ha richiesto che i pannelli fotovoltaici fossero posati su strutture aperte.

Va evidenziato che nonostante gli impianti siano certamente moderni, nel senso che sono state utilizzate delle soluzioni tutt'ora in uso come le pompe di calore e le sonde geotermiche, l'abitazione non ha il cappotto esterno ma solamente una muratura a cassetta con isolamento interno.

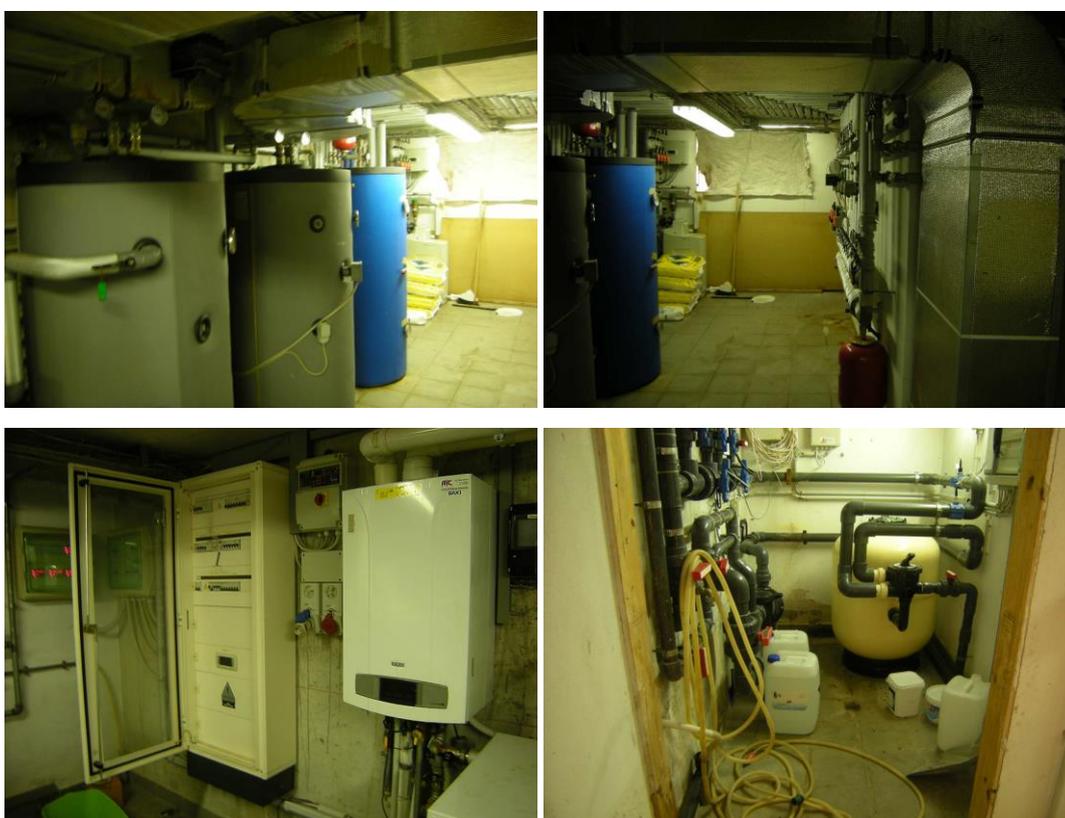
Centrale termica interrata

Sono presenti alcune infiltrazioni d'acqua che non paiono compromettere la funzionalità degli impianti. Va comunque tenuto conto che, come accennato, tutta la parte di trattamento aria a servizio della piscina, in seguito alla eliminazione dei serramenti non autorizzati e di alcune parti della copertura non ha alcuna necessità di essere presente, quindi in sostanza potrà essere eliminata. La presenza delle pompe di Calore geotermiche è certamente un fattore positivo ai fini della conformità dell'impianto alle prescrizioni normative vigenti ed al rispetto delle quote rinnovabili. Ulteriormente l'impianto fotovoltaico garantisce una riduzione dei consumi energetici in quanto le pompe di calore sono alimentate elettricamente.

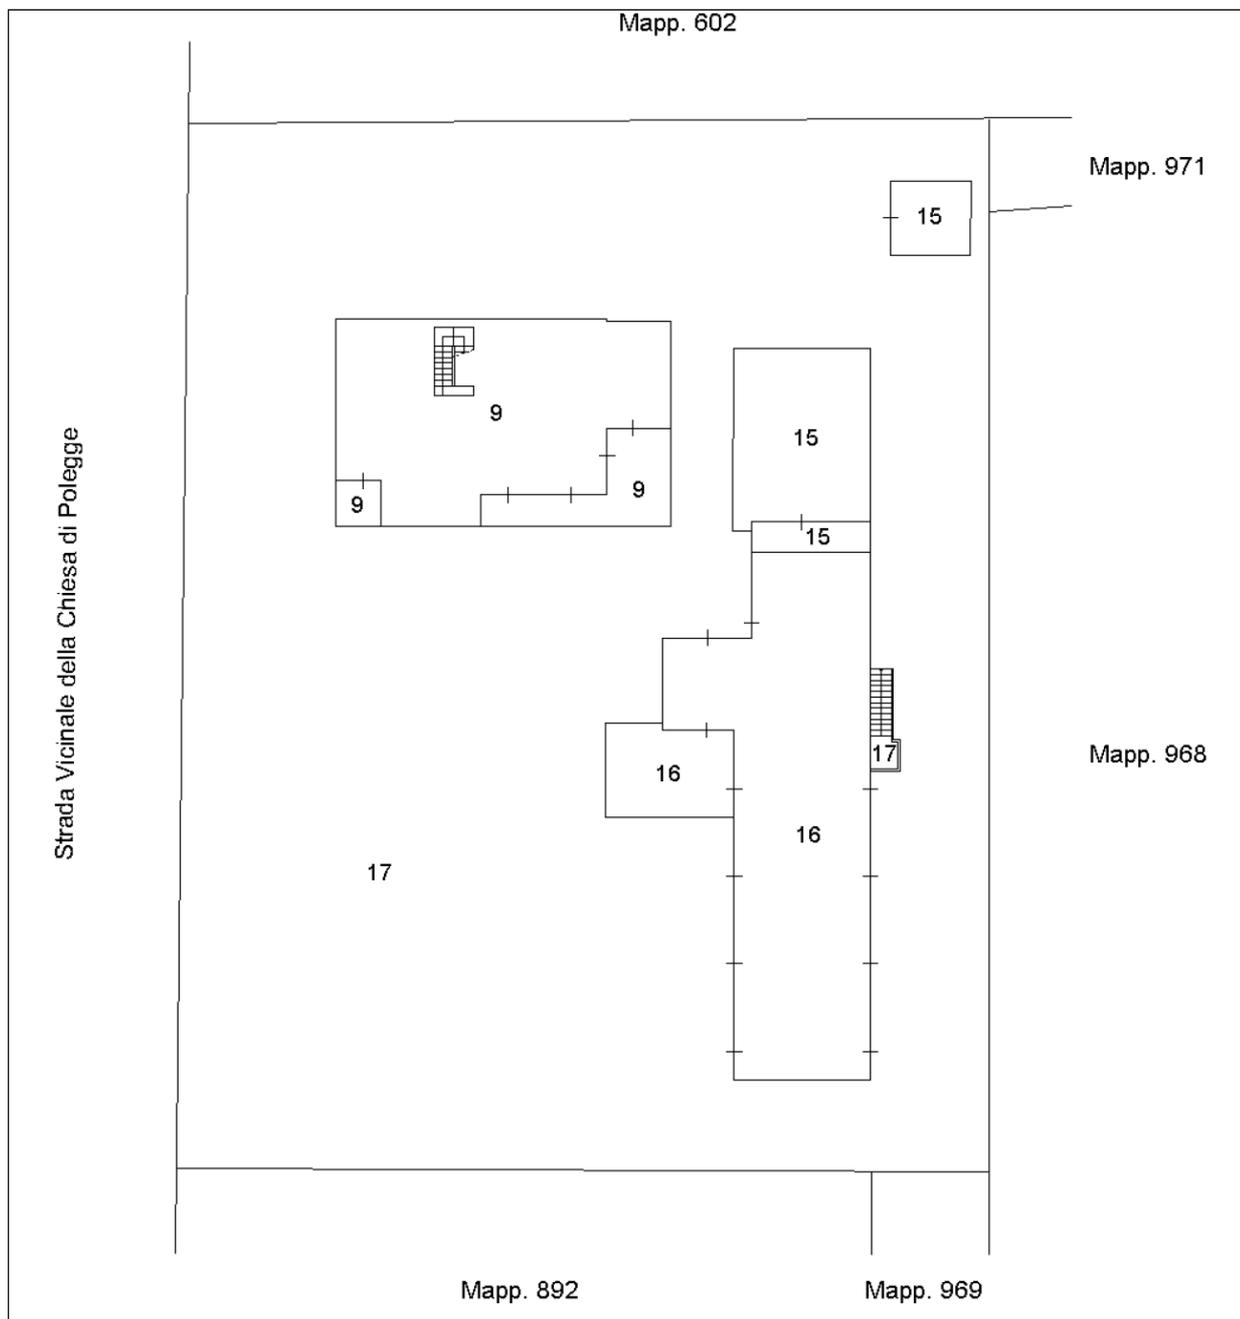
Elaborato Planimetrico

Per quanto rilevato sopra, **si può dichiarare la Conformità catastale** del complesso immobiliare. Sarà obbligo dell'acquirente il complesso immobiliare, procedere alla presentazione di un progetto di sanatoria avente l'obiettivo di rimuovere le difformità (o realizzare le opere, come ad esempio la partizione che separa il Sub. 13 dal Sub. 14), rispetto a quanto autorizzato nel progetto edilizio. Successivamente, una volta che le opere saranno state eseguite, l'acquirente dovrà procedere alla nuova variazione catastale al fine di redigere un accatastamento che sia conforme a quanto autorizzato a livello edilizio urbanistico. Gli oneri ed i costi sono detratti dal valore di stima del complesso immobiliare.

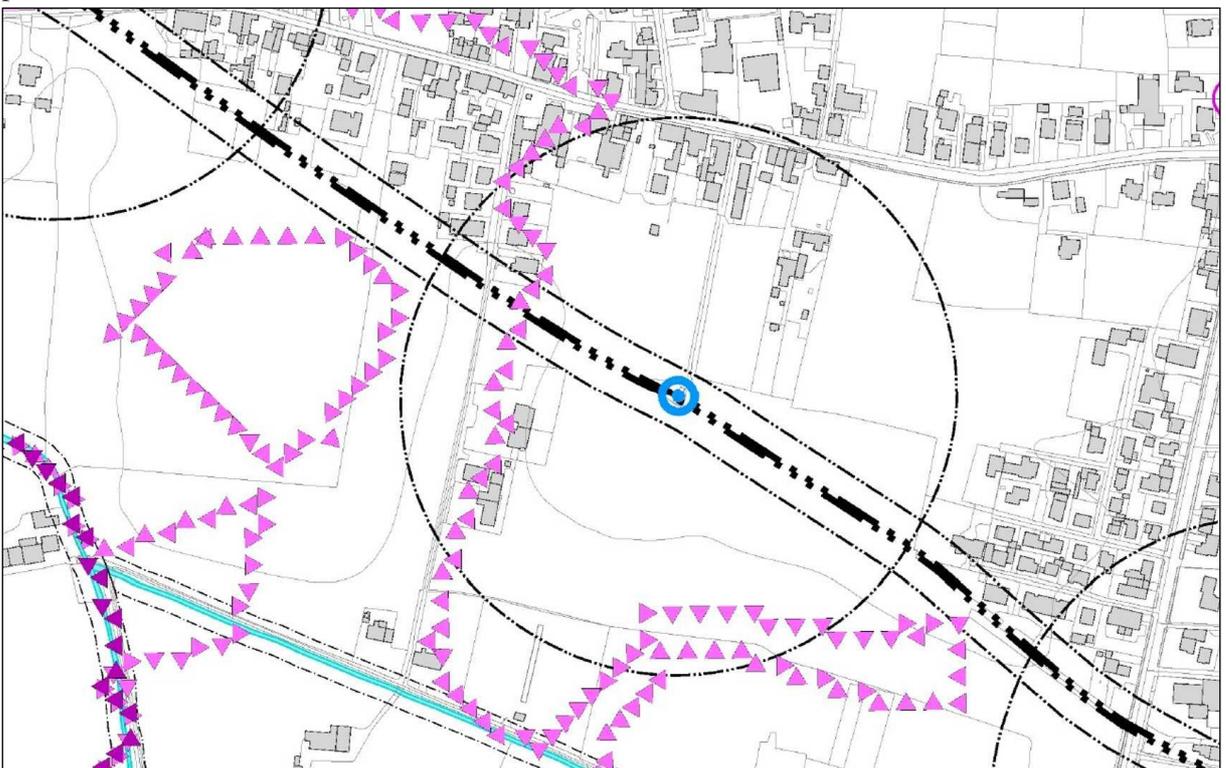
art. 14 PGRA - Pericolosità idraulica moderata - P1

Ulteriormente l'area è individuata con indice P1 di pericolosità idraulica. Tale indice, prevede per le nuove costruzioni un tirante d'acqua di 50 cm. Rispetto al piano di campagna, ma non si tratta ovviamente di una prescrizione retroattiva.

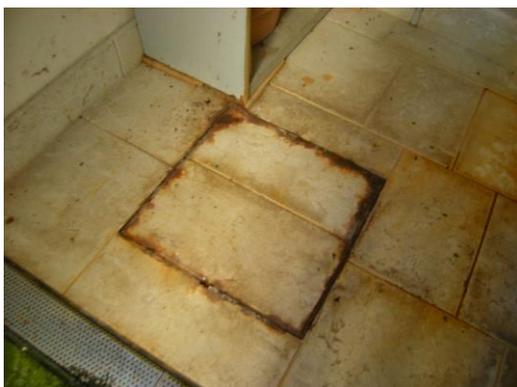
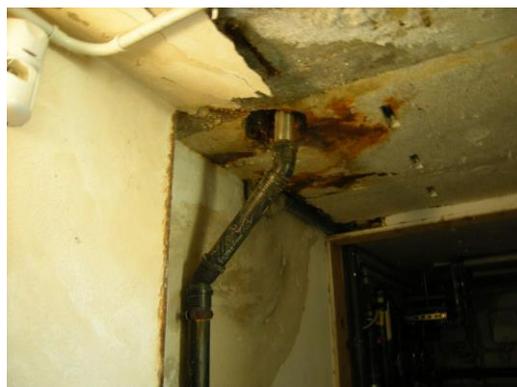
Nella Centrale termica, posta in posizione distaccata dall'abitazione al piano interrato (inferiormente alla dependance), che alimenta l'acqua calda sanitaria e la climatizzazione invernale e estiva dell'abitazione (e della dependance) sono presenti alcune infiltrazioni d'acqua, presumibilmente dalla piscina. Il lamentato mal funzionamento della CT a servizio dell'acqua sanitaria come anche del riscaldamento della piscina è stato risolto da una caldaia aggiunta all'abitazione. In sostanza si può semplicemente prevedere il costo per le opere di inserimento della caldaia nel catasto caldaie (CIRCE).

Infiltrazioni d'acqua e degrado delle parti metalliche

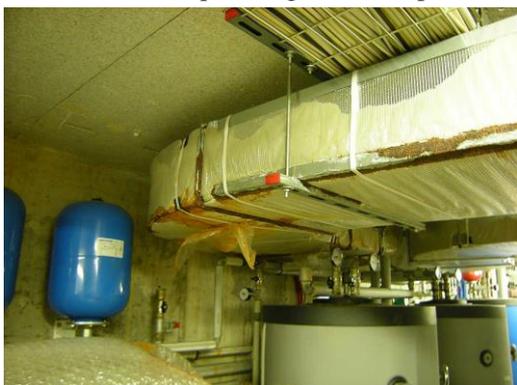
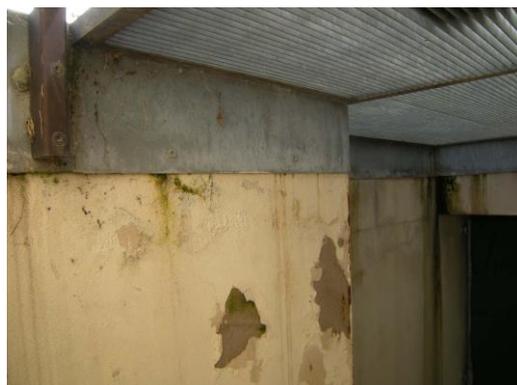
Lo stato di conservazione dell'immobile la cui ristrutturazione è stata completata nel 2011, appare nel complesso buono. Sono presenti alcune tracce di degrado per presenza di risalita capillare o di distacchi in prossimità del basamento in pietra, ma si tratta di fenomeni facilmente risolvibili con interventi contenuti e poca spesa.

Tracce di distacco della tinteggiatura nelle parti esposte

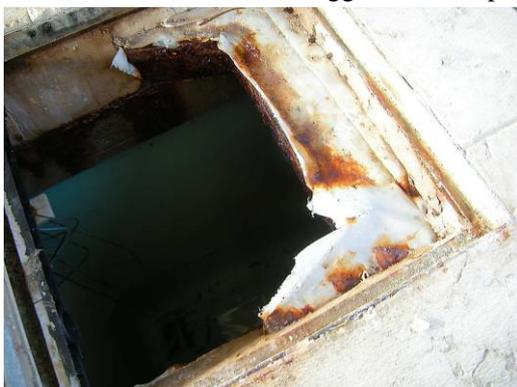
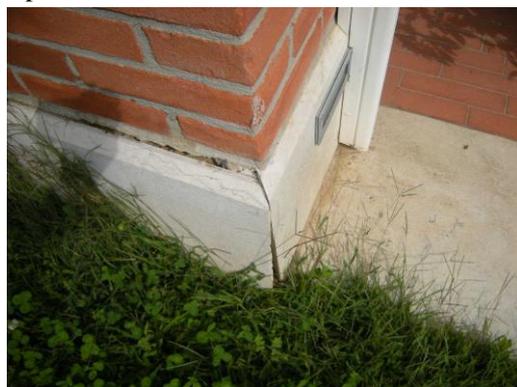
Lesione sul basamento in pietra

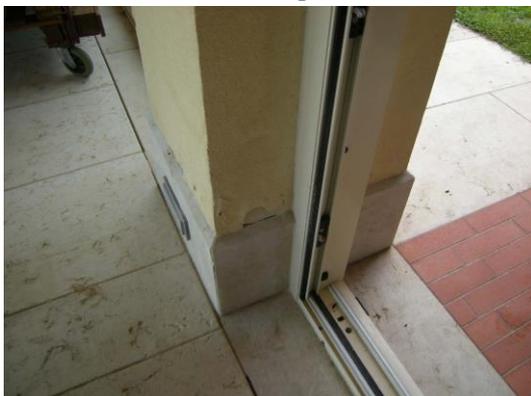
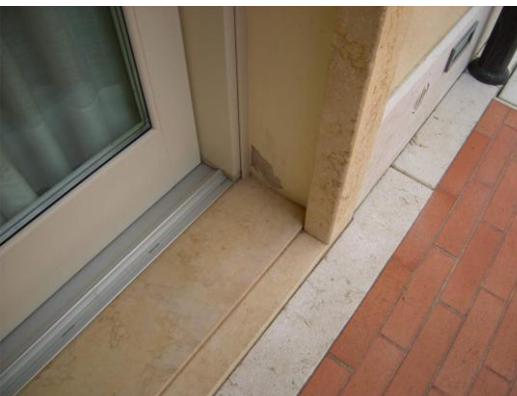
Umidità di risalita
